**12-14 de Noviembre del 2012**  
**Facultad de Ingeniería Mochis, Universidad Autónoma de Sinaloa**

## **CARBONATACION DE ESTRUCTURAS EXPUESTAS EN AMBIENTES SECOS**

El objetivo de este trabajo fue realizar una Inspección, Evaluación y diagnóstico de Corrosión en estructuras de concreto reforzado (Silos y Molino de trigo), en Navojoa, Sonora.; empleando técnicas electroquímicas de resistencia a la polarización y potenciales de corrosión así como pruebas químicas como carbonatación y % de cloruros..

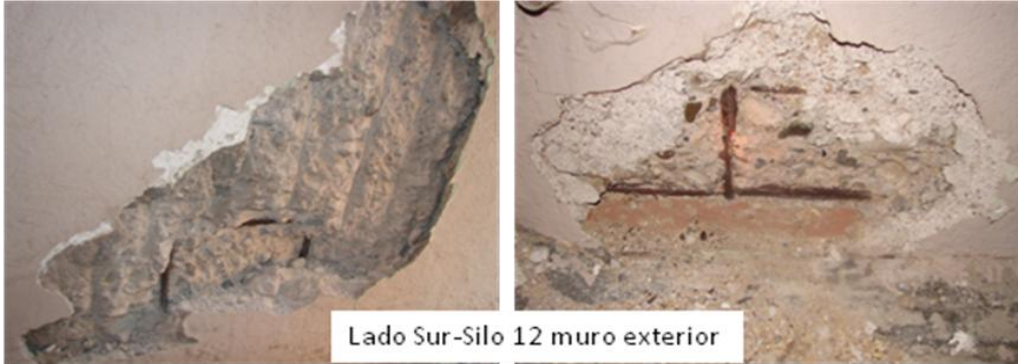
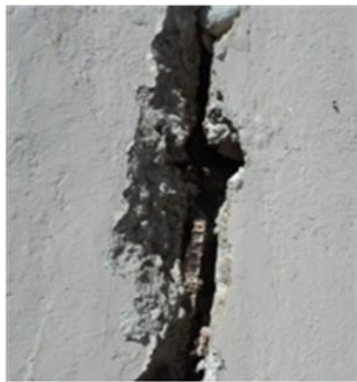
- En los diferentes niveles del edificio de molienda, se revisaron columnas y traveses y no se observó algún deterioro importante.
- En el Sótano del Edificio de Molienda no se observa deterioro en columnas y traveses, excepto en un muro en la zona más baja del Sótano, en dirección oeste. En este muro se observa una mala calidad del concreto y corrosión en la varilla de acero.

Muro del edificio de Molienda  
Lado Este Cerca de Falla

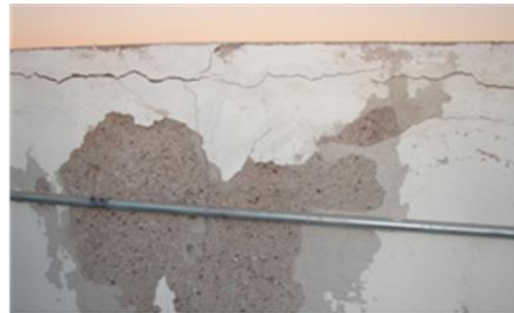
Muro en la parte alta del edificio de molienda

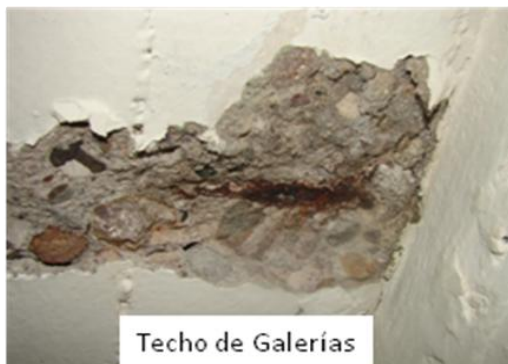
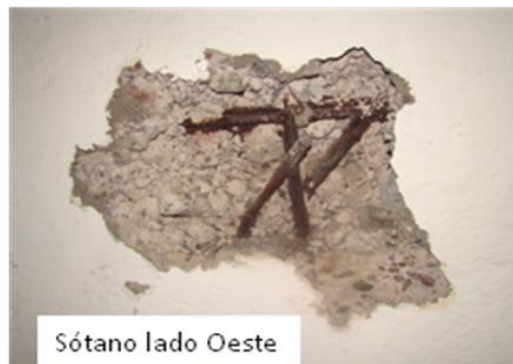
Durante la inspección de los silos y edificio de molienda, se encontró que hay zonas con deterioros que se atribuyen a la mala calidad del concreto así como algunos puntos donde se tiene la presencia de corrosión (ver foto 1).

**Foto1.** Deterioros encontrados durante la inspección

- En la zona de galerías, se observo al final de la misma, sobre el techo un deterioro en el concreto donde se observan desprendimientos y corrosión en la varilla de acero.
- En lo que respecta a los silos, se observa que algunos de ellos presentan agrietamientos en la superficie y no se observa una corrosión visible sobre los mismos. Lo que si se pudo observar es que la calidad del concreto no parece ser muy buena como consecuencia de la edad de los silos
- En las zonas más altas del edificio de molienda y de los silos se observó deterioro en la superficie del concreto, donde se observan agrietamientos, desprendimientos y corrosión del acero

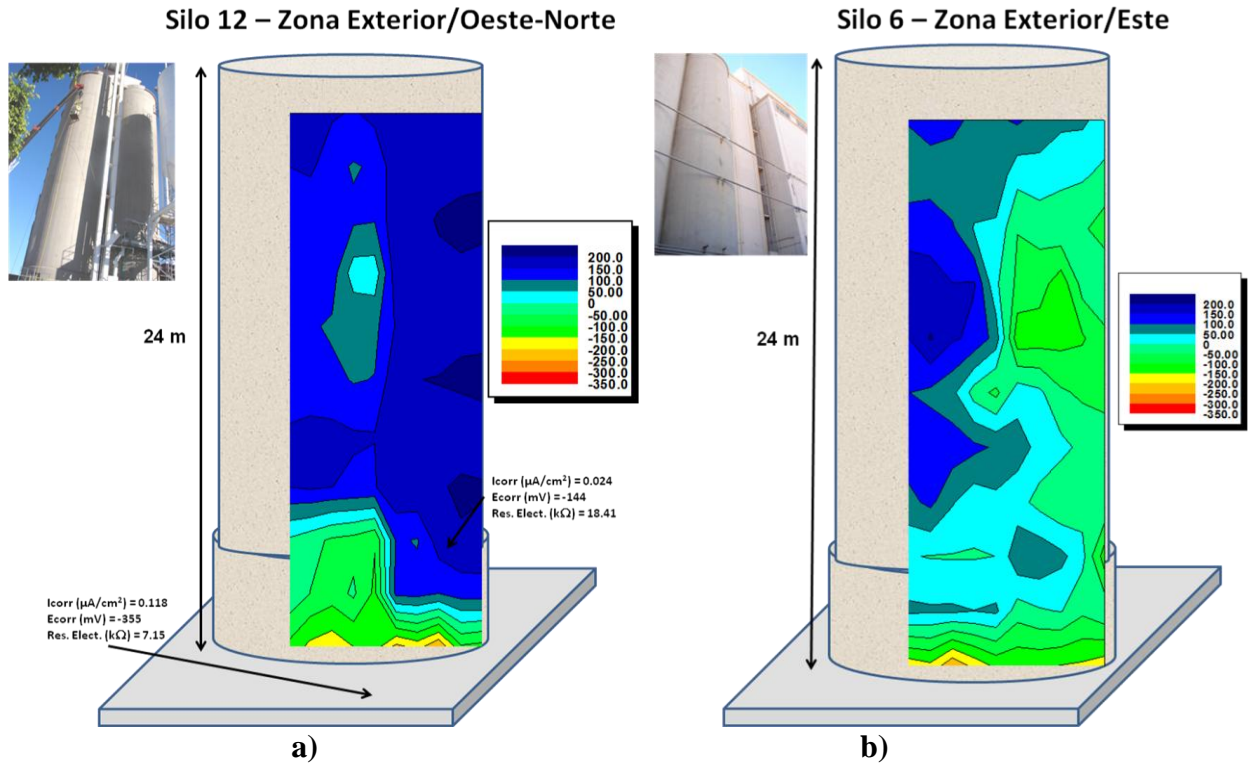
Los Silos y edificio de molienda presentan de manera general potenciales de corrosión entre -100 y +200 mV, lo que representa que de acuerdo con ASTM C-876, se tiene un 10% de probabilidad de corrosión y bajo los criterios de DURAR representa una corrosión uniforme y con un riesgo de daño bajo.

**Foto 2.** Diagramas de Isopotenciales (Potenciales de corrosión):  
 a: Silo 12 Lado Oeste y b) Silo 6 Lado Este

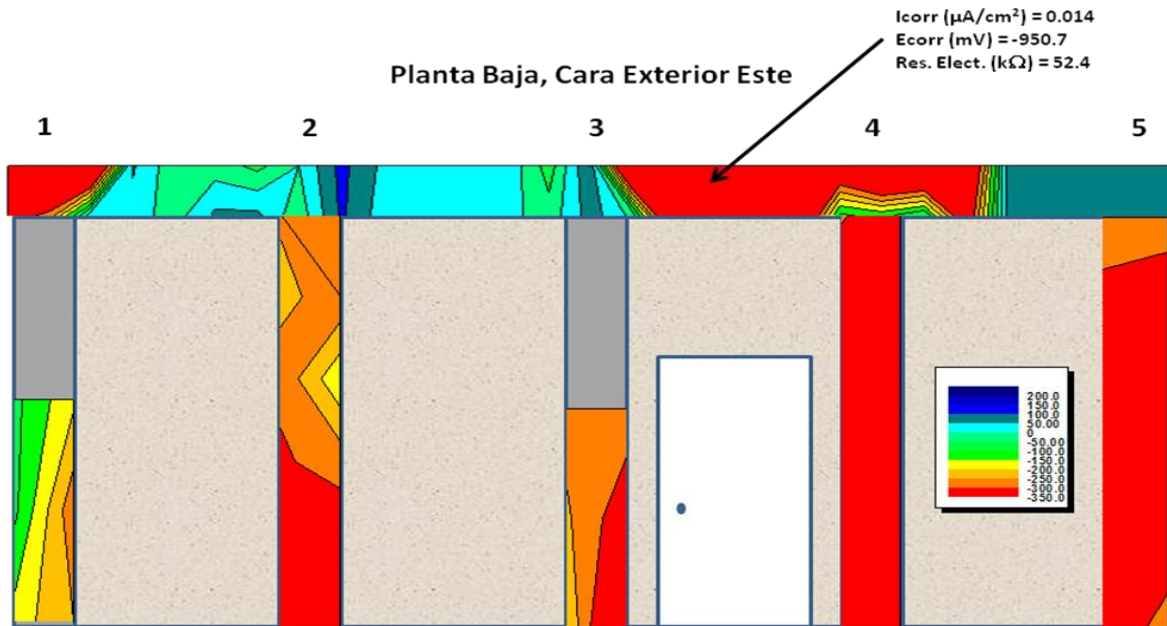
**Foto 3.** Diagramas de Isopotenciales (Potenciales de corrosión)- Edificio de Molienda Nivel 0.0 m  
 Planta Baja, Lado Este

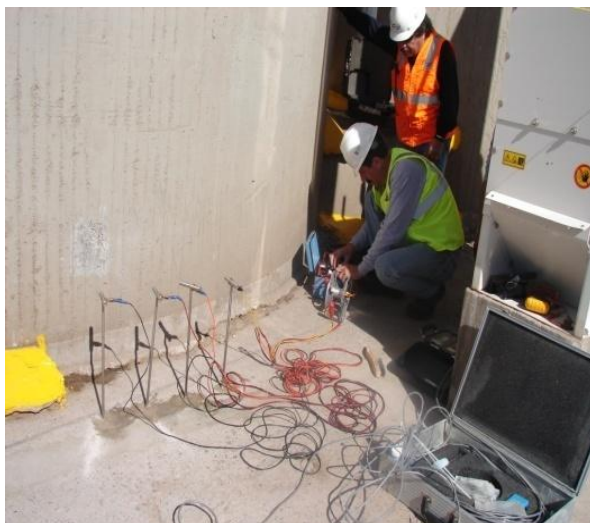
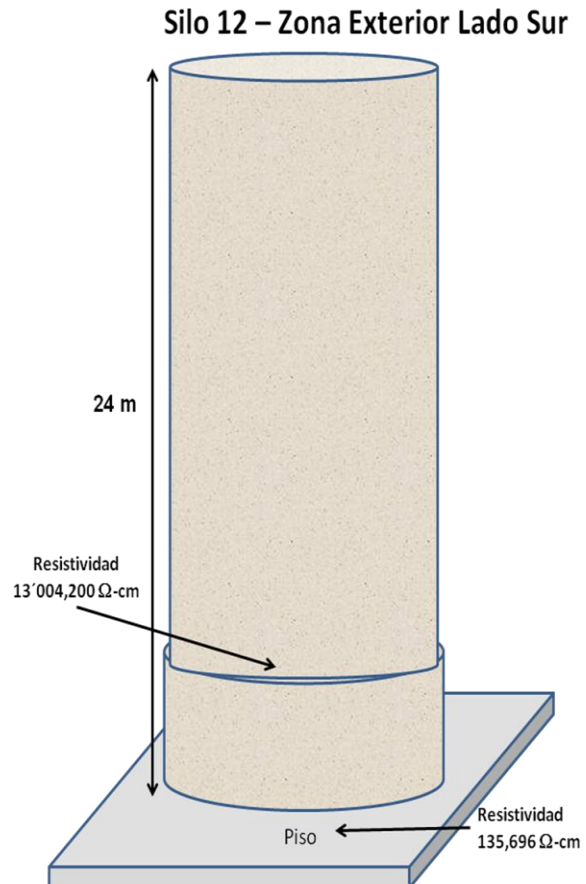
El concreto de la estructura en general, tiene la característica de ser muy resistivo y los valores de resistividad están en  $135\,696\ \Omega\text{-cm}$  y  $13\,004\,200\ \Omega\text{-cm}$ . Estos valores obtenidos representan que se tiene un concreto muy poco corrosivo ya que valores mayores a  $10,000\ \Omega\text{-cm}$  tienen esta característica [6].

**Foto 4.** Resistividad del concreto por el método Wenner de los cuatro puntos.

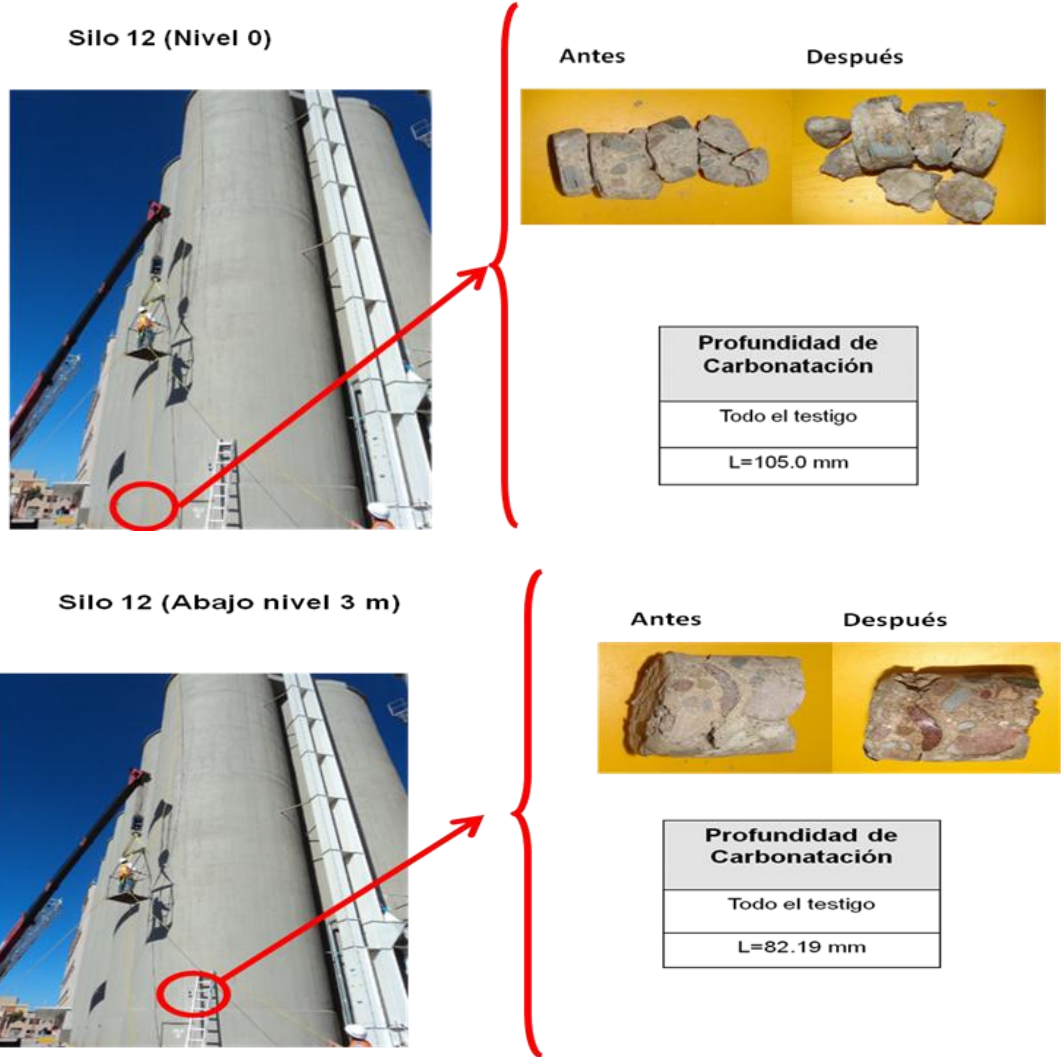
La profundidad de carbonatación obtenida (por medio del método de la fenolftaleína) de los testigos evaluados en diferentes zonas y alturas de la estructura, presenta problemas de carbonatación. Estos resultados indican que el concreto ya no cuenta con propiedades adecuadas para detener los agentes agresivos del ambiente. De acuerdo a los valores de pH obtenidos en algunas muestras de concreto indican una disminución de pH 13 a pH 8-9.

En la foto 5 se puede observar los testigos obtenidos del silo 12 a nivel 0.0 y 3.0 m, donde la profundidad de carbonatación es total de la muestra, lo cual indica que el concreto ya perdió su alcalinidad.

Foto 5. Testigos para Carbonatación- Silo 12

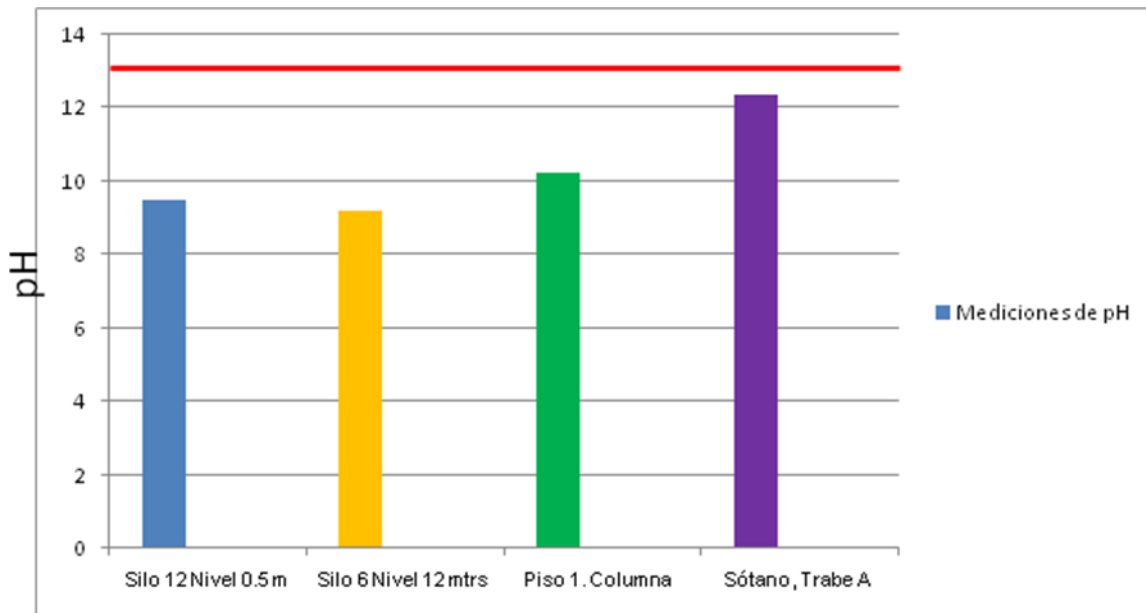
En la gráfica 1, se puede observar como el valor del pH de la estructura a disminuido en diferentes sitios de la estructura lo cual corrobora las pruebas de carbonatación donde los testigos están totalmente carbonatados.

**Gráfica 1.** Valores de pH en diversos sitios de la estructura evaluada
