## Fundamentos para abordar la conservación de materiales en monumentos históricos del territorio de la antigua provincia de Culiacán

### Fundamentals to approach the conservation of materials in historical monuments of the territory of the old province of Culiacán

S. A. Valenzuela-Escalante

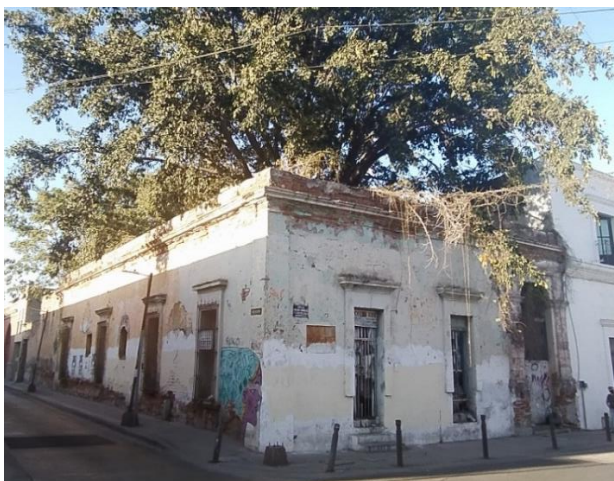
Figura 2: La Casa Zazueta en Culiacán, Sinaloa se significó como el mejor caso de análisis de los deterioros y agentes de deterioro por la circunstancial situación de abandono.

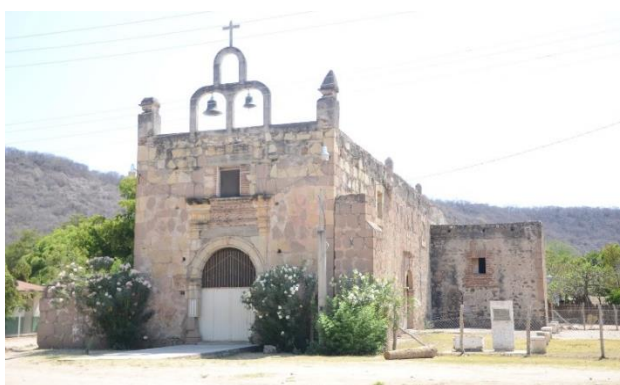
El antiguo templo parroquial de San Juan Bautista en Capirato muestra la influencia de la sobria expresión de las misiones del septentrión sinaloense. Inmensa mole construida con sillares y mampostería, que además hace evidente diversas etapas constructivas y un deficiente estado físico de la edificación, con un muy disminuido grado de conservación en los materiales; aunque todavía sin representar riesgo alguno para su funcionamiento. Habiendo sido identificados como los principales agentes de deterioro, la intemperie, el ser humano en acciones vandálicas, especies vegetales superiores y los fenómenos atmosféricos. Evidenciando como los deterioros más fuertes; la exfoliación en las piezas de cantería, la pulverulencia en el ladrillo, la disgregación de material en las

juntas y aplanados, daño por la acción de xilófagos en algunas y la alteración en elementos del retablo y la cubierta de la nave.

Figura 3: Templo de San Juan Bautista en Capirato, municipio de Mocorito, un caso excepcional para el análisis de la cantería en términos de la conservación de materiales.

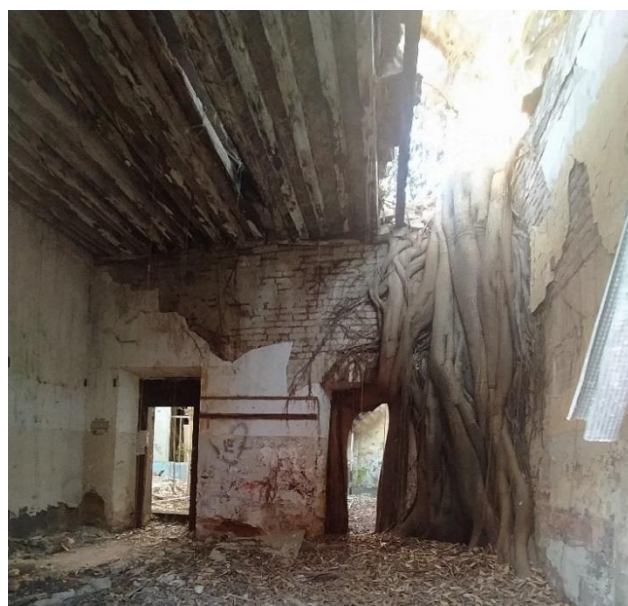
Figura 4: Interior de la Casa Zazueta en Culiacán, donde la presencia de

especies vegetales superiores ha provocado muy significativos deterioros en la estructura.

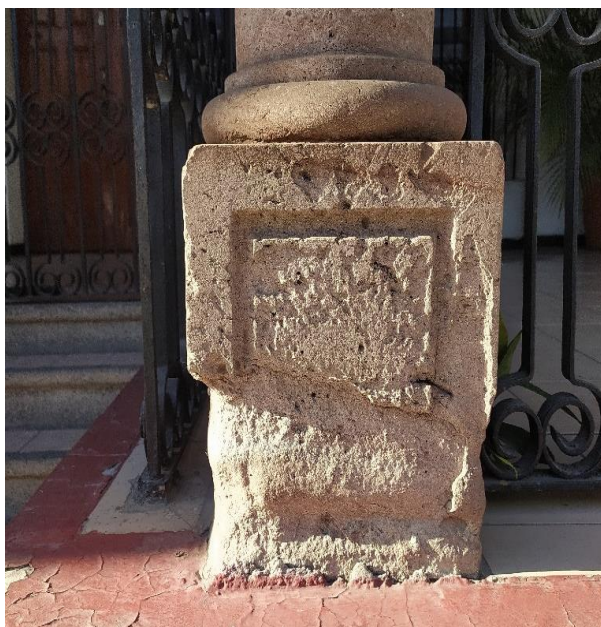
Si la intervención en el Museo de Arte de Sinaloa, recibió cuestionamientos sobre las obras ejecutadas, el caso de la sede del Colegio de Sinaloa llegó al colmo. Una intervención en que el tiempo demostró el grave error que significa tratar un monumento histórico, como una simple obra de albañilería. Las obras se realizaron en 1991, también por el Gobierno del Estado de Sinaloa y siguiendo las mismas prácticas ejecutadas en el Museo de Arte. Hoy los efectos son palpables en los graves daños que han sufrido las columnas de cantería del pórtico de la fachada, donde tras no haberse tratado adecuadamente la presencia de humedad y sales, la piedra se deterioró por efectos de la exfoliación (Figura 5).

Figura 5: Pieza de cantería severamente deteriorada por la exfoliación en el material, a causa de la presencia de sales vinculadas con la humedad.
