Análisis Microscópico de un dado de forja para cigüeñales dañado por fatiga térmica: Caso de estudio

Microscopy analysis of a damaged crankshaft die by thermal fatigue: Case of study

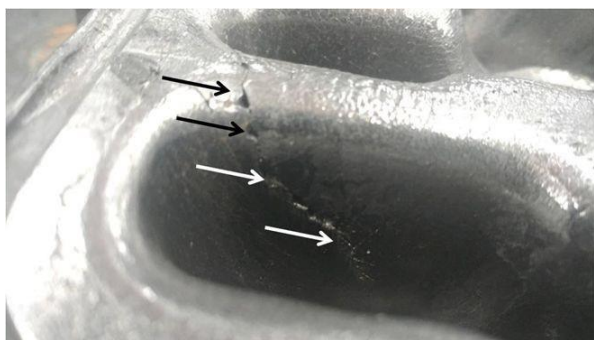
Como se puede ver en la Tabla 1, la composición química del acero H13 mostró un importante contenido de vanadio que ayuda a aumentar la resistencia al desgaste a altas temperaturas (~600°C) y se supone que ayuda a retrasar la fatiga térmica, pero en la Figura 1 se puede observar el daño térmico (encerrado en un círculo), también en la Figura 2, haciendo un acercamiento de la sección, se distinguen de una forma bastante claras las características de fatiga térmica, incluido el desgaste abrasivo.

Figura 1. Sección transversal del troquel de forjado en caliente que muestra el daño por calor. Fuente: Elaboración propia.

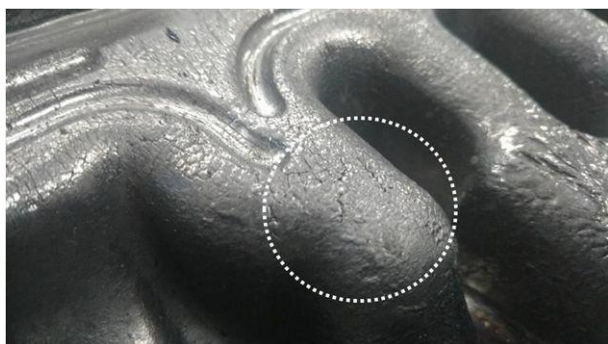
Figura 2. Desgaste abrasivo en la zona de trabajo del troquel de forja en caliente. Fuente: Elaboración propia.

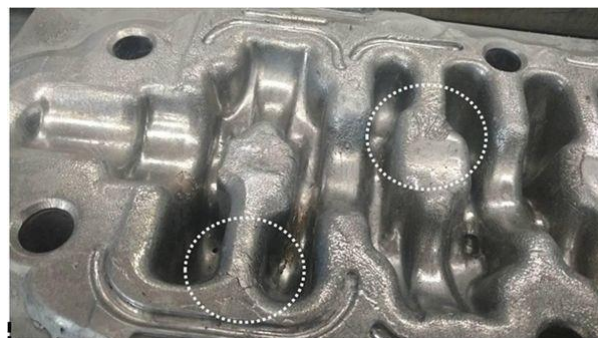
En la Figura 3, la propagación de la fractura se muestra en la zona del pallet, en la que hay una alta concentración de carga, por lo que es importante determinar dónde se inició la fractura. Se observó que el FeO producto del recalentamiento de la materia prima (acero 38MnVS) quedó adherido en la superficie del dado y es fuertemente incrustado en las grietas formadas como resultado de la fatiga térmica, ver Figura 4. Mediante el análisis estereomicroscopio, se encontraron pequeñas grietas (0.5 mm) que muestran la iniciación de la fractura, y que fue comprobado con el Microscopio Electrónico de Barrido.

Figura 3. Fractura a lo largo de la forma de la paleta en el troquel de forja en caliente. Fuente: Elaboración propia.

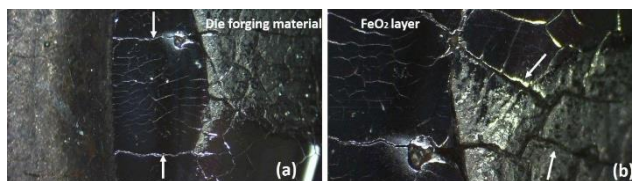
Figura 4. Vista estereomicroscópica de la superficie (a) fractura y grietas y (b) capa de FeO incrustados en una sección erosionada. Fuente: Elaboración propia.

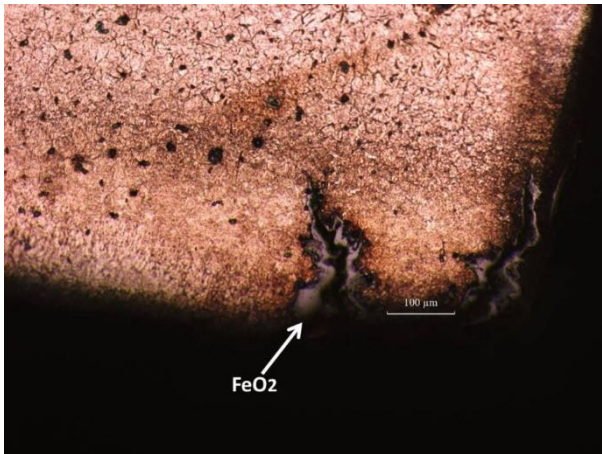
No es de extrañar que las grietas se formen en la superficie de la matriz como consecuencia de la acción fatiga térmica. Mecánicamente, la propagación de la fractura es promovida por la acción cíclica de la carga y cambios de temperatura (Figuras 5,6 y 7) llenando la fractura con grafito y FeO (Figuras 8, 9 y 10) pero esta grieta tiene su inicio en micropartículas de óxidos complejos formados por: Fe + O + Si (Figuras 12, 13 y 14) que se encuentran principalmente en los límites de grano donde una micro-fisura tiene la posibilidad de crecer y propagarse en el material (Figuras 7, 11 y 13). Los óxidos complejos, claramente, se forman en el area de forja como resultado de su interacción con la atmósfera a alta temperatura (1300°C) y comprimida durante el proceso de forja. Los óxidos corroen y degradan la superficie del dado cuando estos se colocan sobre los límites de los granos e inician una micro-fisura a alta temperatura (Amitava Ray, 2004, Mohamed, 2012).

Figura 5. Infiltración de FeO en la fractura, también se encontraron algunos rastros de grafito (usado como lubricante) mezclado con el FeO. Fuente: Elaboración propia.

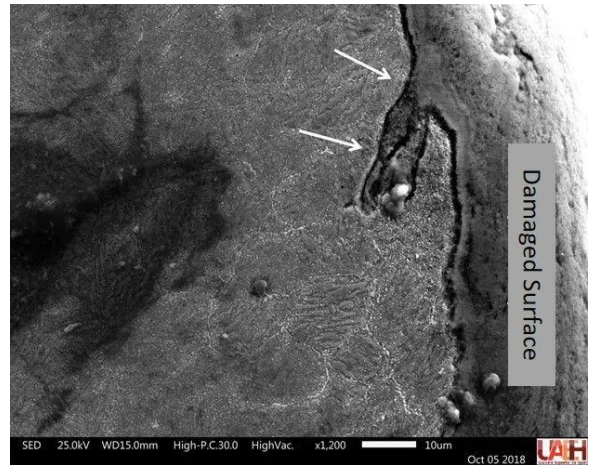
Figura 8. Infiltración de FeO en el troquel a lo largo de la grieta superficial. Fuente: Elaboración propia.

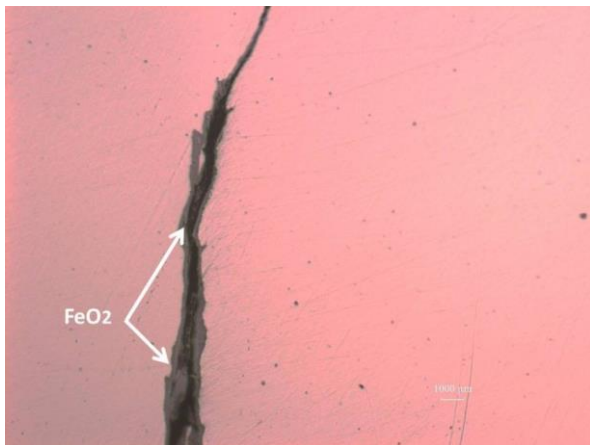
Figura 6. Propagación de FeO dentro de la fractura. Fuente: Elaboración propia.

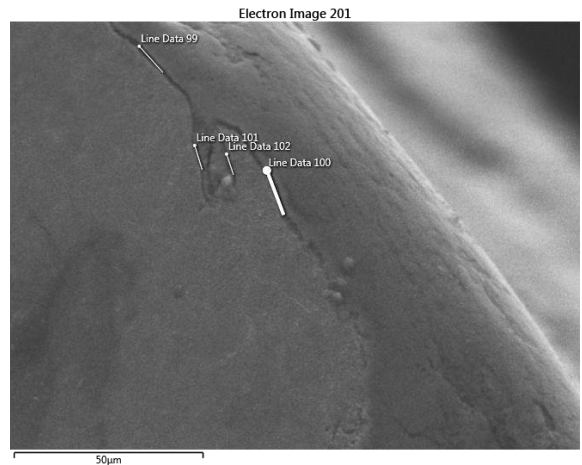
Figura 9. Análisis químico del FeO parcialmente infiltrado en la matriz. Fuente: Elaboración propia.

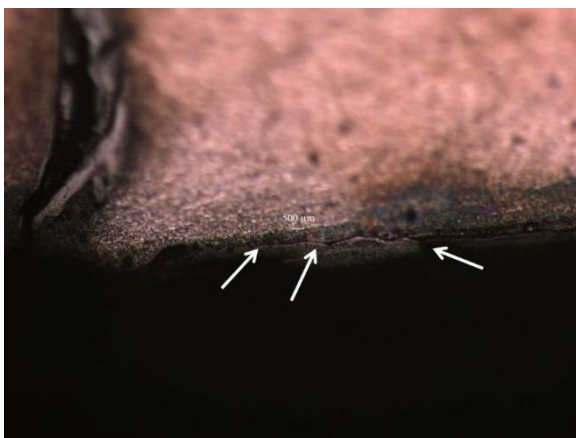
Figura 7. Sección transversal de una grieta superficial e infiltración de FeO en el molde. Fuente: Elaboración propia.

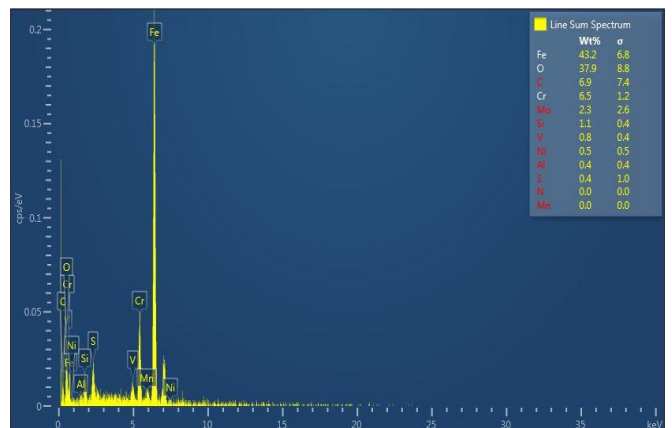
Figura 10. Análisis químico del FeO parcialmente infiltrado en la matriz. Fuente: Elaboración propia.

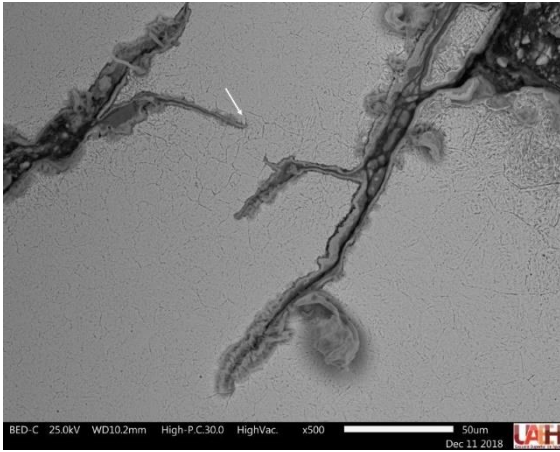
Figura 11. Vista superficial de las grietas en el troquel de forja. Elaboración propia.

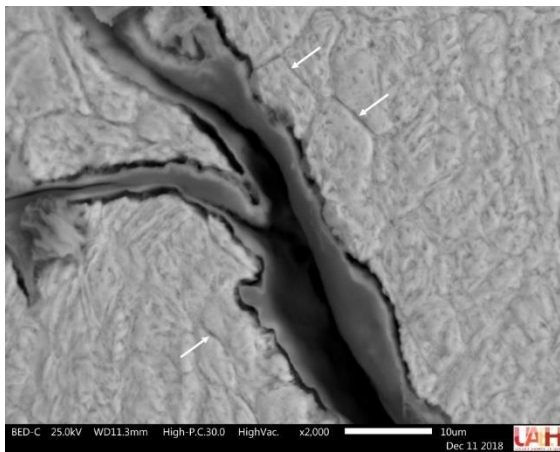
Figura 12. Grieta con FeO y algunos límites de grano que tienen FeO son señalados. Fuente: Elaboración propia.

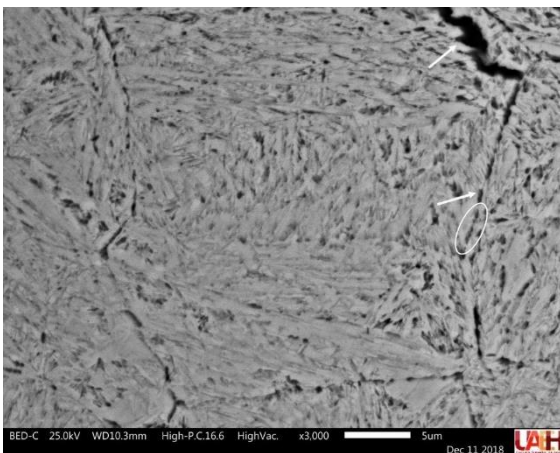
Figura 13. Micro-fisura en un límite de grano y pequeños puntos de FeO son señalados. Fuente: Elaboración propia.

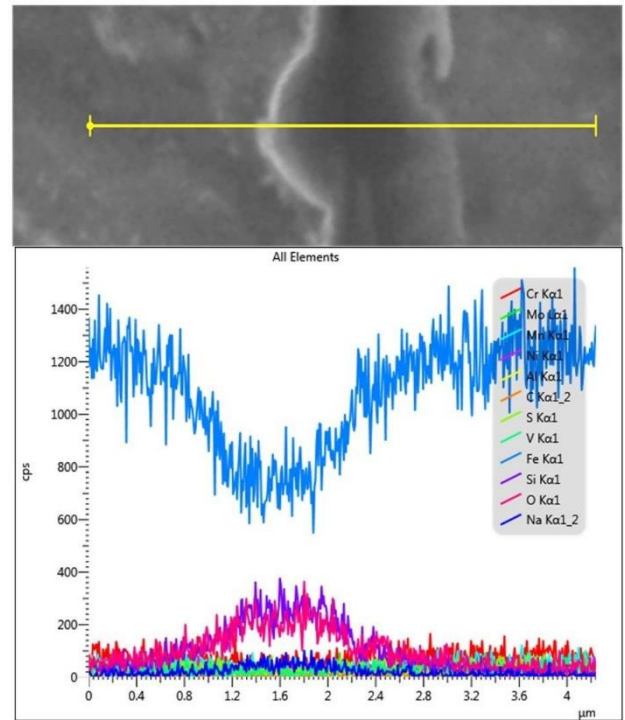
Figura 14. The small dots found on the grain boundaries are a combination of Fe+O+Si. Fuente: Elaboración propia.
