Análisis de falla en soldadura disímil (Duplex 2202-Austenítico 201LN).

Failure analysis in dissimilar weld (Duplex 2202-Austenítico 201LN).

César Mendoza-Gómora^a, Carlos Ernesto Borja-Soto^b

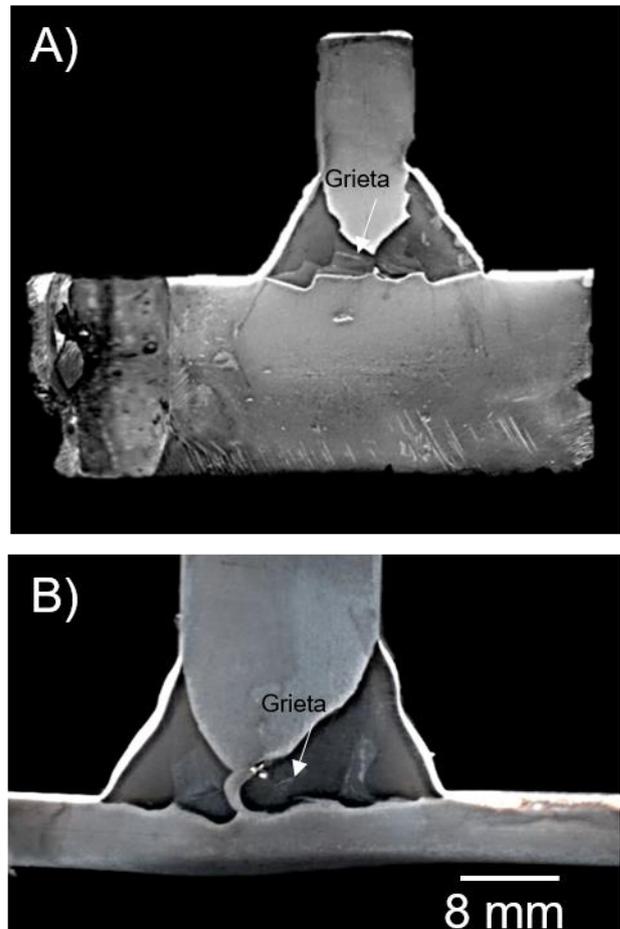
La Figura 2 muestra la macroestructura de cada una de las probetas. En la muestra A el acero dúplex tiene un espesor de 7.94 mm mientras que para la muestra B es de 6.4 mm. En ambas muestras el acero austenítico cuenta con un espesor de 20.64 mm.

Figura 2. Macroestructura de las uniones proporcionadas.

En la probeta A se puede observar el número de pasos de soldadura, 4 para el lado derecho y 4 para el lado izquierdo. Puede verse que entre los cordones de raíz existe un pequeño poro, sin embargo, el caso más detrimental a nivel macroscópico es la grieta que se presenta del lado izquierdo. La Figura 3 muestra la grieta de la muestra A. Como se puede observar la grieta inicia al centro y se propaga hacia los extremos. Durante el proceso de soldadura de aceros inoxidables se presenta la precipitación de las fases intermetálicas σ y χ [6,7] que son frágiles. Por otro lado, durante la fusión y solidificación se producen esfuerzos residuales que en conjunto con las fases precipitadas y la porosidad propician la fractura. Con respecto a la probeta B puede verse que la soldadura también fue realizada por pasos; 4 cordones de cada lado y entre los pasos de raíz se presenta nuevamente falta de fusión (poro). Esta soldadura muestra una grieta del lado

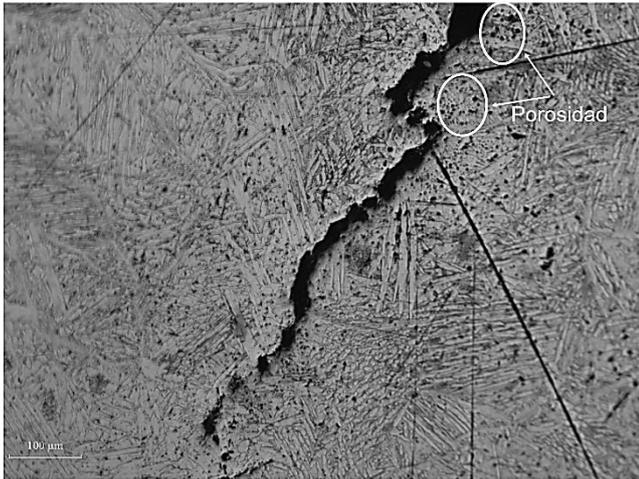
derecho, al igual que la probeta A y que está atribuida a los fenómenos antes mencionados.

Figura 3. Grieta en de la muestra A.

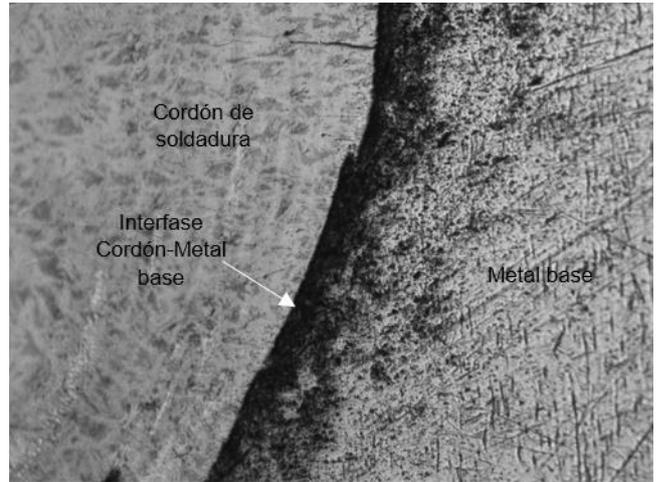
La Figura 4 muestra la interfase entre el cordón de soldadura y el material base inferior del lado izquierdo de la Figura 2 A) y la Figura 5 muestra la interfase entre el cordón de soldadura y el material base superior de la misma muestra. Como se puede observar, el mayor daño en la junta soldada ha sido en la interfase del cordón de soldadura y los materiales base empleados. Es evidente la existencia de una gran cantidad de poros (zonas oscuras) sobre la interfase. La porosidad no se encuentra en la parte superior del cordón de soldadura por lo que se descarta la idea de que se deba a la evaporación de elementos de aleación o humedad. Durante un proceso de soldadura se requiere que haya una limpieza del metal base antes de comenzar el cordón, los contaminantes presentes al quemarse con el calor de aporte generan humos generando porosidad. Por la zona en que se encuentra y debido a que la porosidad se distribuye por toda la interfase, se concluye que no se realizó la limpieza adecuada antes de aplicar los cordones de soldadura, lo que generó la falta de fusión y en consecuencia una soldadura no aceptable.

Figura 4. Interfase inferior cordón de soldadura-metal base de la muestra A.

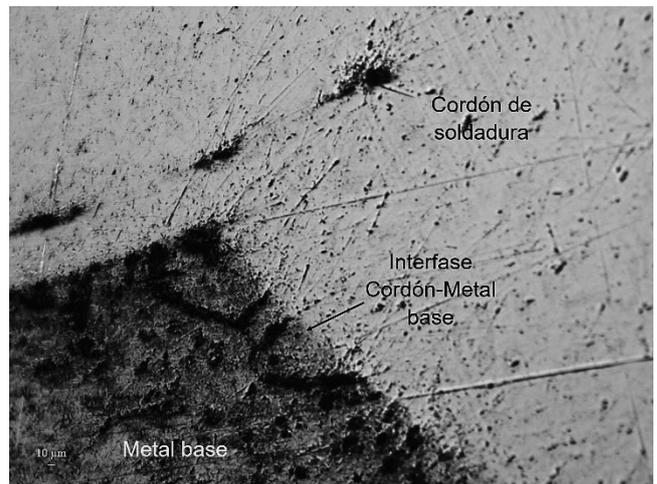
Figura 5. Interfase superior cordón de soldadura-metal base de la muestra A.

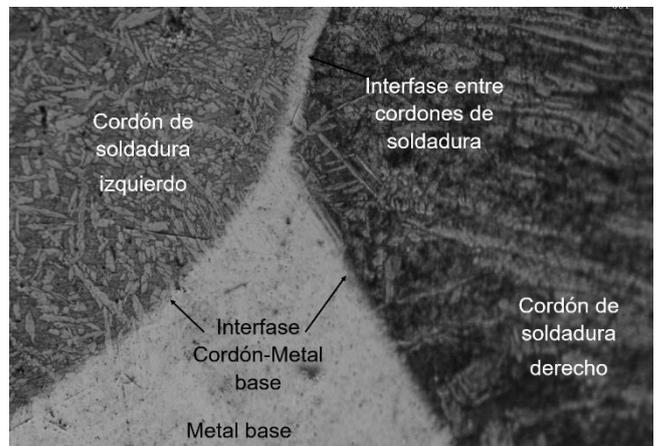
Con respecto a la muestra B, la Figura 6 muestra la interfase superior entre los cordones de soldadura y el metal base. Puede verse claramente que es una interfase sana, es decir, no presenta porosidad como la muestra A.

Figura 6. Interfase superior cordón de soldadura-metal base de la muestra B.

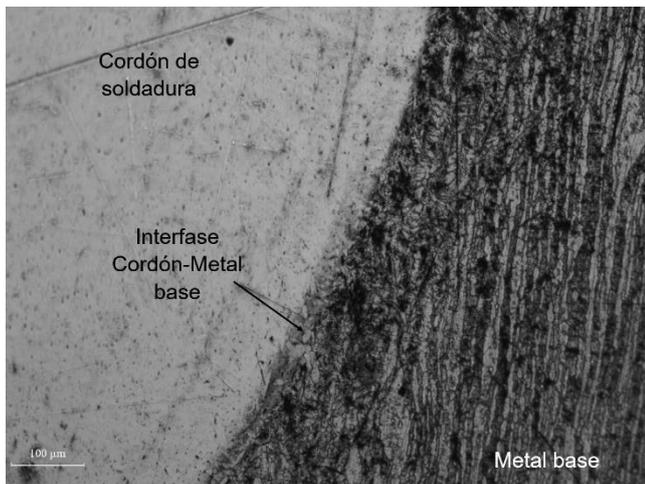
Por otro lado, la Figura 7 muestra la interfase inferior cordón de soldadura-metal base. Como se observa, esta interfase muestra porosidad como la muestra A, sin embargo es en menor cantidad. Por lo que estudios como cuantificación de tamaño y distribución de poros tendría que realizarse para poder atribuir si es una junta sana o no. A nivel laboratorio este tipo de problemas no se presenta, sin embargo, a nivel industrial por la alta demanda el operario no pone énfasis en la limpieza de los materiales por lo que a menor o mayor escala las imperfecciones están presentes.

Figura 7. Interfase inferior cordón de soldadura-metal base de la muestra B.
