## Caracterización microestructural de una unión disímil (Dúplex 2202-Austenítico 201LN) realizada por el proceso de soldadura GMAW

### Microstructural characterization of a dissimilar joint (Duplex 2202-Austenitic 201LN) by the GMAW process

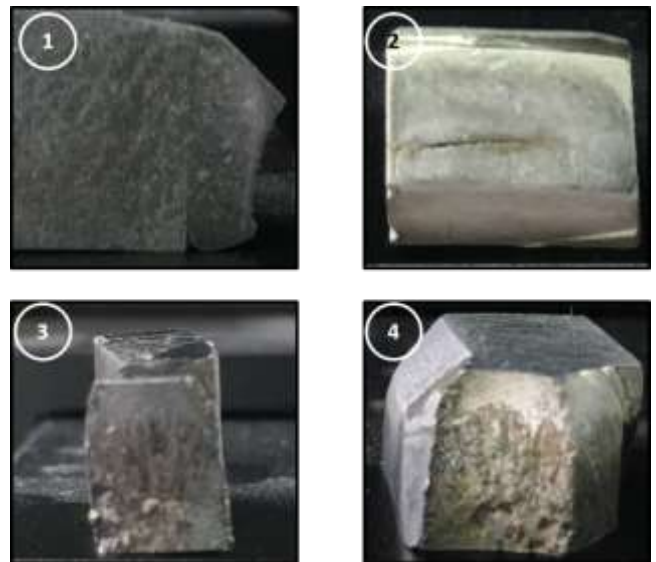
De la unión proporcionada se obtuvieron diversas muestras de la zona de fractura; 1) sección transversal al cordón de soldadura, 2) sección longitudinal al cordón de soldadura. La Figura 1 muestra las secciones analizadas. Ambas muestras fueron preparadas metalográficamente, es decir se realizó un desbaste con papel de carburo de silicio para su posterior pulido con alumina. El ataque químico se realizó con diferentes reactivos para revelar la microestructura (agua regia y vilella) dando un ligero calentamiento a la pieza.

Figura 1. Diferentes probetas analizadas, 1) sección transversal del cordón de soldadura; 2) sección longitudinal del cordón de soldadura; 3) y 4) fractografía del cordón de soldadura.

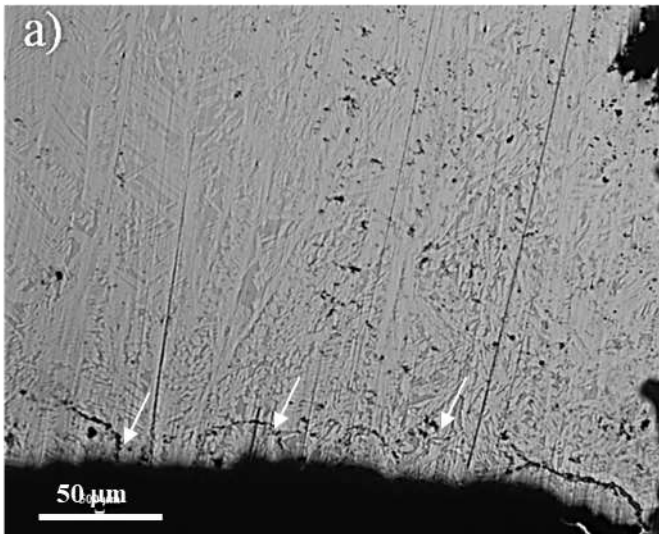
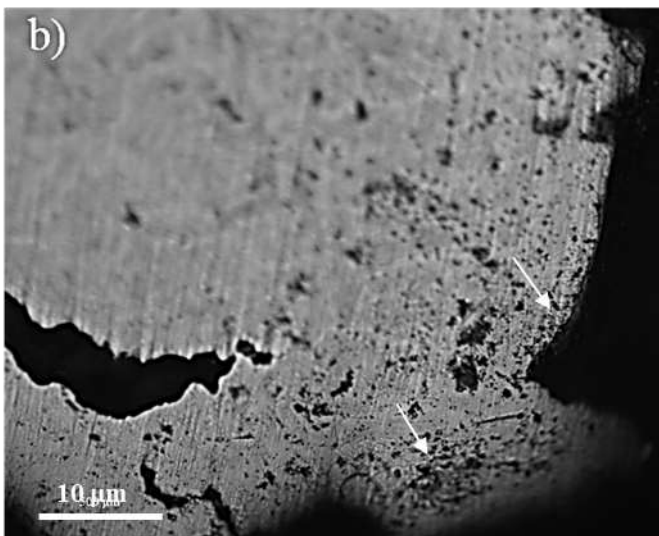
En la Figura 2a y 2b se muestran los resultados obtenidos con el ataque del reactivo Vilella. Como se puede observar, la microestructura no se reveló de la mejor manera, no obstante, el reactivo fue útil para identificar una segregación de fases intermetálicas y/o elementos aleantes junto a la zona de la grieta.

Figura 2. Presencia de segregación de fases intermetálicas, y/o elementos aleantes.

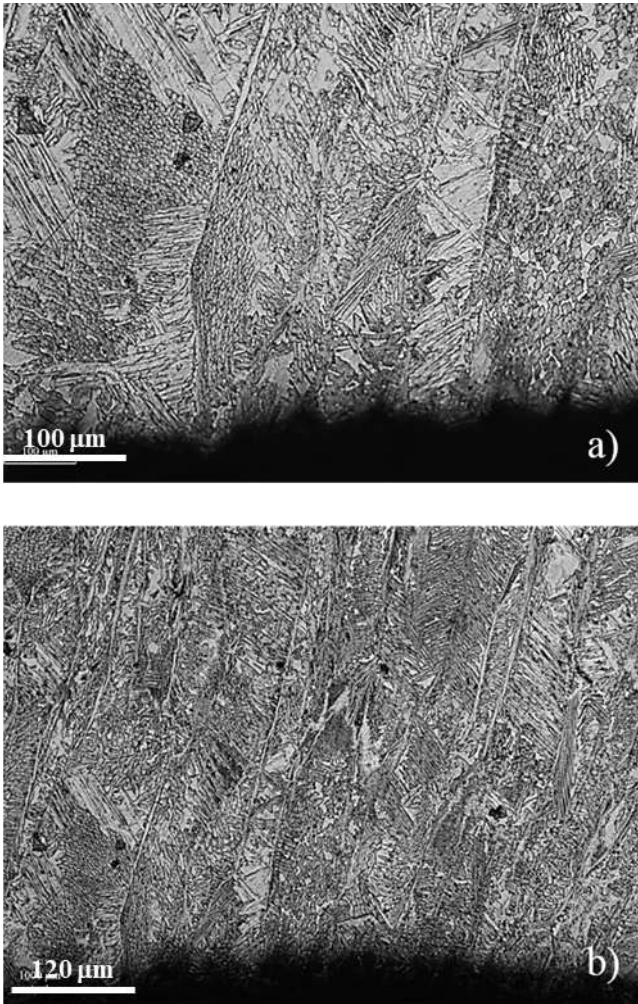
La Figura 3a y 3b muestra la microestructura del cordón de soldadura junto a la zona de fractura utilizando el reactivo agua regia. Como se puede notar, con este ataque no se logra visualizar la misma cantidad de segregación, sin embargo, junto con las micrografías mostradas anteriormente se complementa el estudio. La microestructura está conformada por ferrita y austenita aciculares dentro de los granos previos de ferrita formados durante la solidificación, así como de austenita que se transformó en los límites de grano de la ferrita en estado sólido. La austenita se forma inicialmente en los límites de grano ferrítico, luego el frente de transformación rompe formando agujas de austenita dentro de la ferrita, produciendo una estructura acicular generando listones de ferrita y austenita con composición similar. De igual manera se tiene la presencia de ferrita globular, la cual se genera por inestabilidades térmicas de los otros tipos de ferrita, principalmente la acicular y se caracteriza por ferrita delta en forma de glóbulos distribuidos aleatoriamente en una matriz de austenita. En la Figura 4 se muestra la existencia de brazos dendríticos que se formaron durante la solidificación. La solidificación dendrítica se produce en condiciones fuera de equilibrio por lo que estructuras segregadas de elementos aleantes pueden quedar atrapados dentro de los brazos dendríticos, lo que repercute en la pérdida de propiedades mecánicas, principalmente la tenacidad. Por tal motivo, es preferible evitar una solidificación dendrítica en lo posible.

Figura 3. Microestructura del cordón de soldadura cerca de la zona de fractura.  
Fuente: Elaboración propia

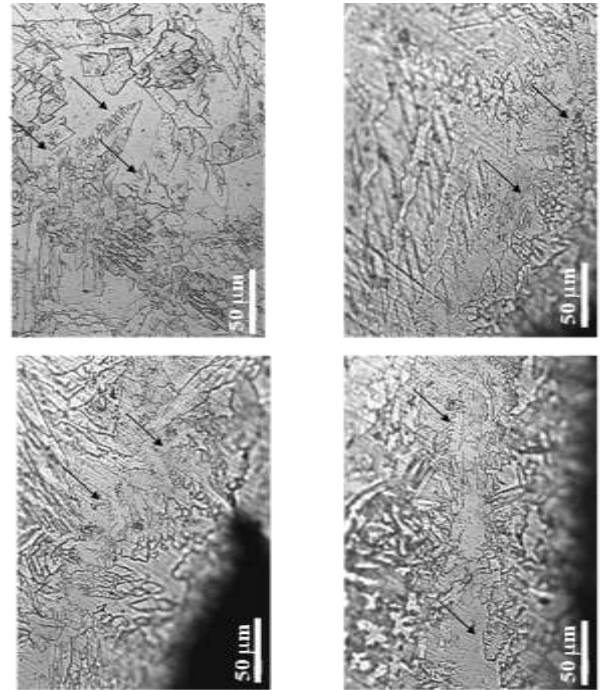
Figura 4. Presencia de dendritas en el cordón de soldadura cerca de la fractura.  
Fuente: Elaboración propia

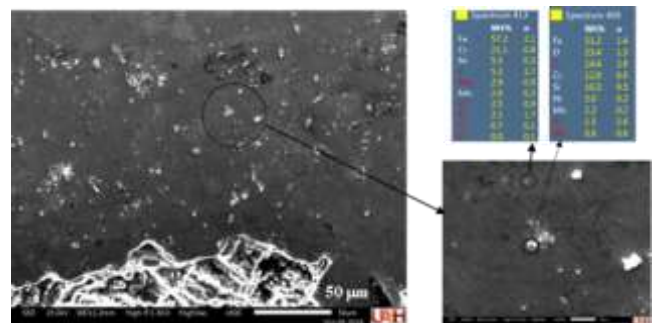
La Figura 5 no evidencia la microestructura de la soldadura, sin embargo muestra la segregación revelada con el reactivo Vilella. Se puede notar que existe segregación de partículas con diferente composición química.

Figura 5. Zona de fractura mostrando la segregación sobre el área transversal del cordón de soldadura.  
Fuente: Elaboración propia

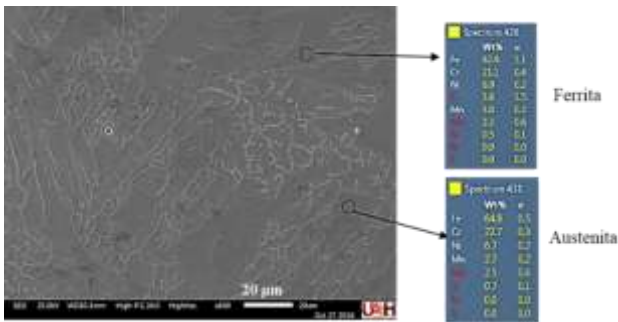
La Figura 6 muestra la microestructura del cordón de soldadura revelada con el reactivo agua regia. Se muestran las dos fases características de la aleación, ferrita y austenita, ambas con una composición química similar. Con excepción del elemento carbono presente en la ferrita.

Figura 6. Microestructura del cordón de soldadura.  
Fuente: Elaboración propia

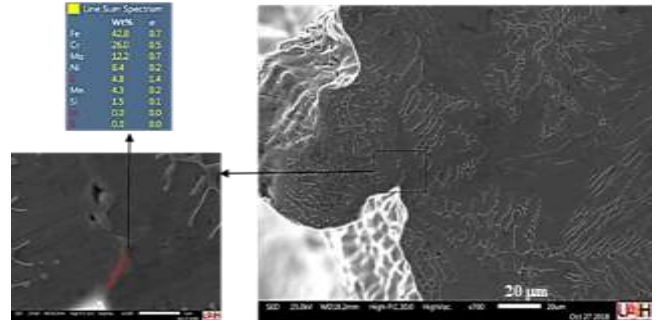
Un análisis en una fisura (ver Figura 9) muestra la presencia de una fase rica en molibdeno, que es atribuida a la presencia de la fase  $\chi$  y que como ya se mencionó esta fase es frágil y precipita en los límites de grano, generando pérdida tenacidad.

Figura 9. Presencia de la fase  $\chi$  en la zona de fractura.  
Fuente: Elaboración propia

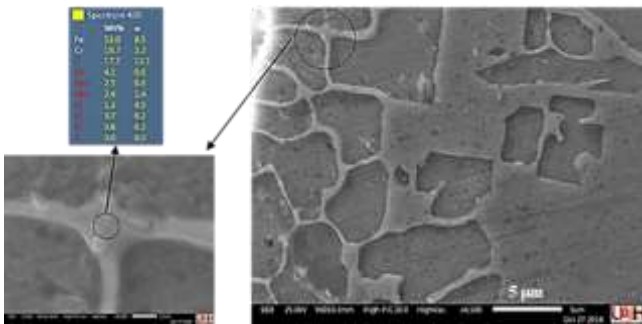
La Figura 7 muestra un análisis químico del límite de grano ferrita-ferrita localizado prácticamente en la zona de ruptura y se puede observar que es una zona rica en carbono, lo que propicia la precipitación de carburos de cromo, lo anterior repercute en pérdida de tenacidad y resistencia a la corrosión (Pohl, Storz, & Glogowski, 2007).

Figura 7. Límite de grano ferrita-ferrita sobre la zona de fractura.  
Fuente: Elaboración propia

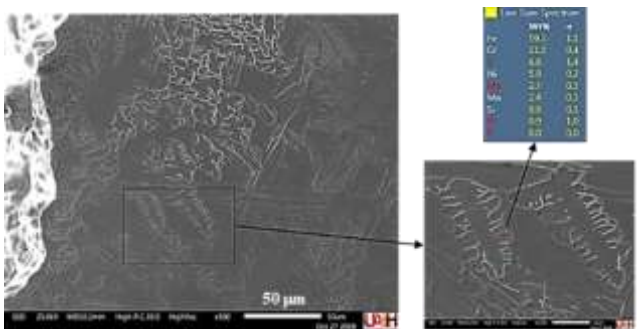
Por otro lado, la Figura 8 muestra nuevamente la presencia de las dendritas que ya fue discutido con anterioridad.

Figura 8. Presencia de dendritas no deseables en el cordón de soldadura.  
Fuente: Elaboración propia

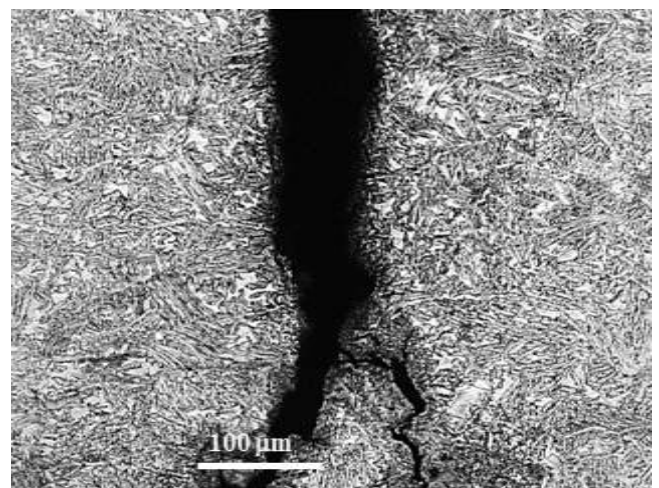
La Figura 10 muestra la microestructura en la zona de fractura (fin de la fractura) revelada con el reactivo agua regia. Sobre el borde de la grieta mostrada en la Figura 11 se visualiza cierto grado de segregación, la cual ya se había observado en las primeras imágenes (Figura 2).

Figura 10. Microestructura del cordón de soldadura.  
Fuente: Elaboración propia

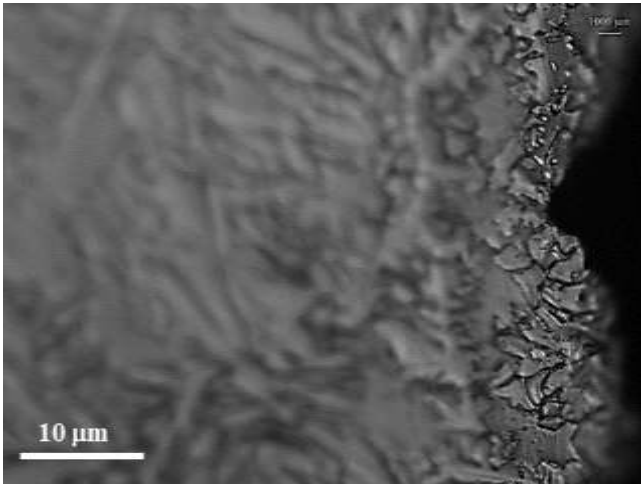
Figura 11. Segregación sobre el borde de la fractura.  
Fuente: Elaboración propia

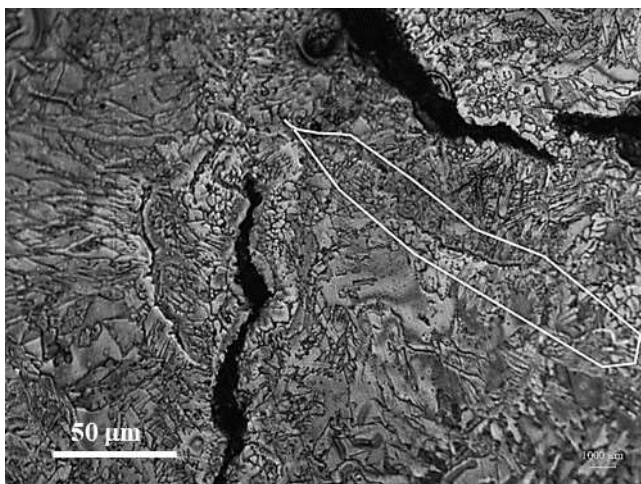
En las Figuras 12-14 se muestra el inicio de grietas al final de la grieta mayor y pueden verse las posibles trayectorias de continuación de las grietas. Estas trayectorias se muestran de un color brillante (con este enfoque) y sobre ellas logran verse presencia de ligeras segregaciones, sin embargo, la presencia de estas trayectorias se atribuye a la precipitación de la fase frágil  $\sigma$ . Pohl et al. (2007) reportaron que grietas pueden correr en largas distancias a través de partículas de fase  $\sigma$  precipitadas a baja temperatura. Cabe señalar que estas trayectorias se pudieron observar solamente con microscopía óptica y no con microscopía electrónica de barrido debido a la difracción de la luz que genera un contraste visible con las partículas.

Figura 12. Fisura y posible continuación de la misma.  
Fuente: Elaboración propia

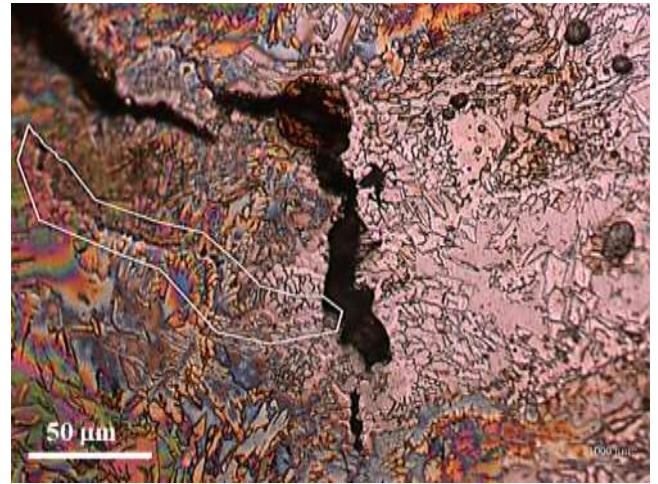
Figura 13. Posible propagación de grieta menor que desemboca en grieta mayor, así como presencia de macrosegregación.  
Fuente: Elaboración propia

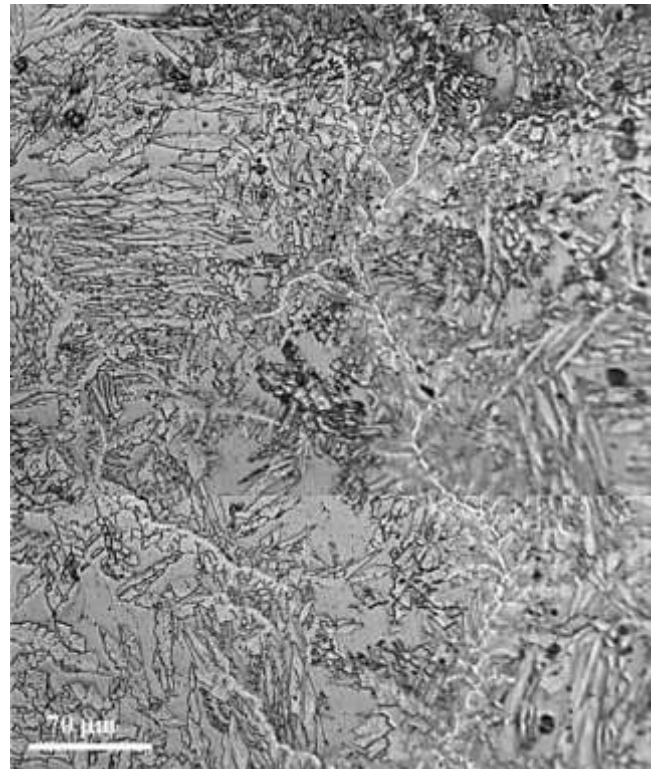
Figura 14. Diferentes trayectorias de posible propagación de grietas sobre el centro del cordón de soldadura. Aumento en la densidad de segregados.  
Fuente: Elaboración propia

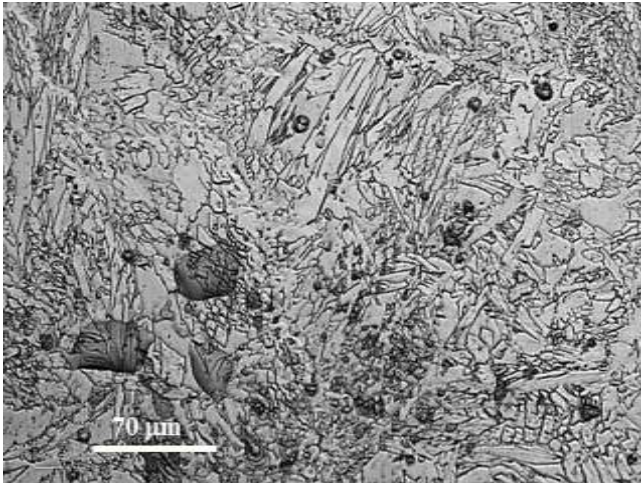
La Figura 15 muestra la zona central del cordón de soldadura donde no existe grieta, sin embargo puede verse que aumentó la densidad de segregados así como su tamaño.

Figura 15. Mayor densidad de segregados en el centro del cordón de soldadura.  
Fuente: Elaboración propia

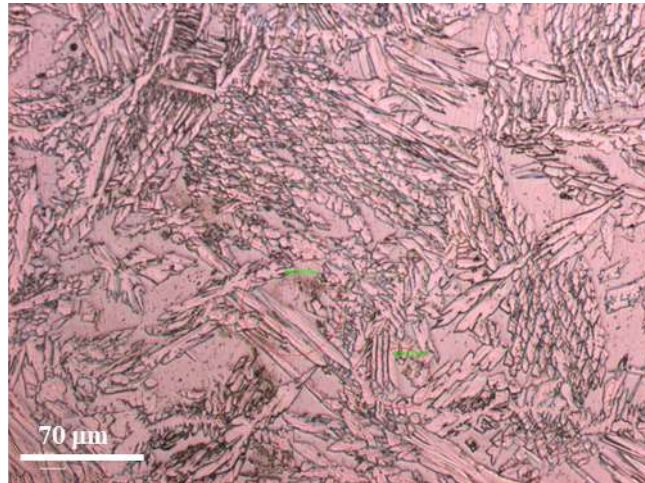
Sobre el centro del cordón de soldadura donde no ocurrió fractura puede observarse sobre el límite de grano ferrita-austenita (Figura 16) una delgada línea de color rosa brillante (que compete a la parte brillante en las posibles trayectorias de fractura en las imágenes anteriores) que se atribuye a la presencia de la fase  $\sigma$ . Cabe señalar que en escala de grises no se notan estos detalles.

Figura 16. Presencia de la fase  $\sigma$  en el límite de grano ferrita-austenita.  
Fuente: Elaboración propia

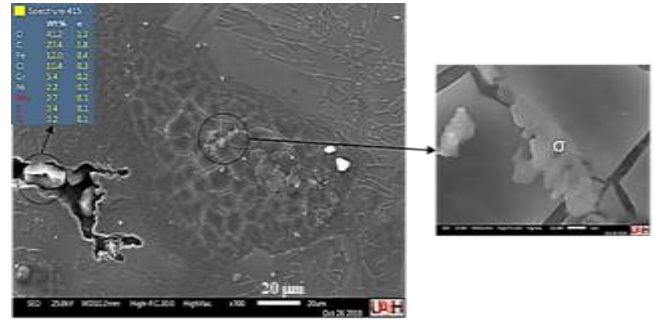
La Figura 17 muestra la presencia de la fase  $\sigma$  sobre el límite de grano y la fractura de los mismos.

Figura 17. Presencia de la fase  $\sigma$  sobre el cordón de soldadura.  
Fuente: Elaboración propia

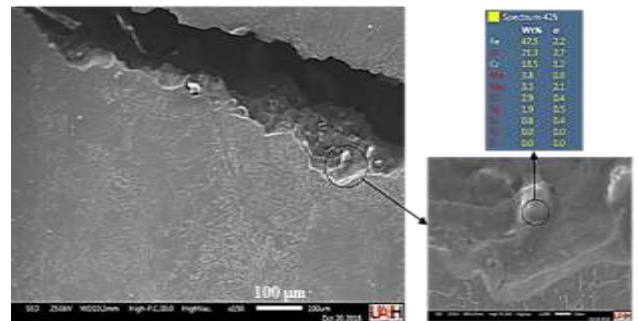
La Figura 18 muestra presencia de óxidos dentro de la grieta que se logra ver también en la Figura 17. La Figura 19 muestra un análisis en una grieta más pequeña y de igual manera existe la presencia de óxidos.

Figura 18. Presencia de óxidos dentro de la fractura.  
Fuente: Elaboración propia

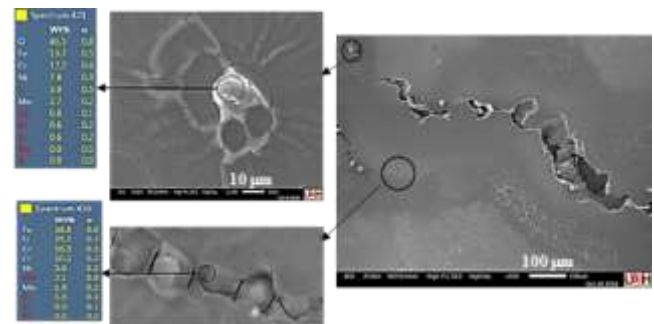
Figura 19. Presencia de óxidos en una fractura pequeña y sobre la estructura ferrítica globular.  
Fuente: Elaboración propia

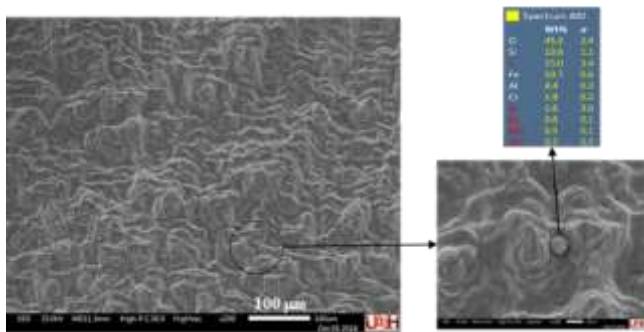
La Figura 20 muestra la fractografía de la zona donde fue aplicado el punto de soldadura para la sujeción de las placas a soldar (muestra 3, Figura 1) y que fue una zona de agrietamiento. Puede verse una gran cantidad de protuberancias dendríticas, que como ya se mencionó esto contribuye en la pérdida de propiedades mecánicas. Aunado a lo anterior, se puede ver la presencia de óxidos, los cuales son considerados como imperfecciones en la microestructura que interrumpen la continuidad de la misma, lo anterior genera que éstos funjan como concentradores de esfuerzos siendo un sitio preferencial para el inicio de la fractura.

Figura 20. Fractografía del cordón de soldadura en el punto de sujeción.

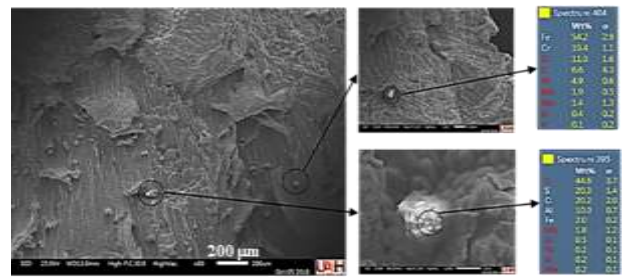
En otra zona de la misma muestra y con otra perspectiva, se observa la presencia de óxidos de silicio, así como de sulfuros (ver Figura 21) que de igual manera disminuyen las propiedades mecánicas.

Figura 21. Presencia de óxidos y sulfuros.

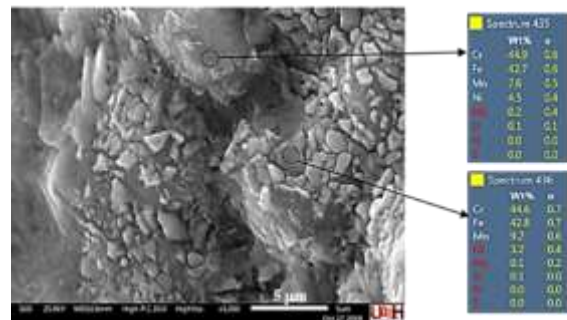
Sobre la muestra 4 (Figura 1) también se realizaron estudios de fractografía. La Figura 22 muestra fragmentos de ferrita globular enriquecidos en cromo, lo que contribuye a su fragmentación, previamente ilustrado en las Figuras 17 y 19. Las estructuras que brindan mejores propiedades mecánicas son las de forma acicular, sin embargo, las de forma globular se generan debido a la inestabilidad térmica de las primeras. Además, durante la solidificación, en la superficie del metal fundido se fragmentan las puntas de las dendritas y éstas viajan hacia el centro por las fuerzas magnéticas producidas por el arco de soldadura y finalmente sirven como nucleantes para la formación de ferrita globular.

Figura 22. Fragmentos de ferrita globular enriquecida en cromo y manganeso.

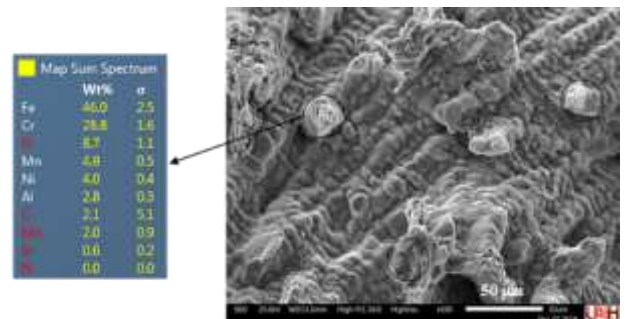
La Figura 23 muestra la presencia de brazos dendríticos, en menor presencia que en la muestra donde se aplicó el punto de sujeción. Un análisis químico sobre uno de estos brazos muestra la segregación de elementos aleantes lo que repercute en la disminución de la tenacidad. De la misma manera la Figura 24 muestra la segregación de elementos de aleación sobre un brazo dendrítico. En esta Figura existe una fase rica en molibdeno lo que sugiere que se estaba llevando a cabo la precipitación de la fase  $\chi$ .

Figura 23. Presencia de brazos dendríticos en el cordón de soldadura.

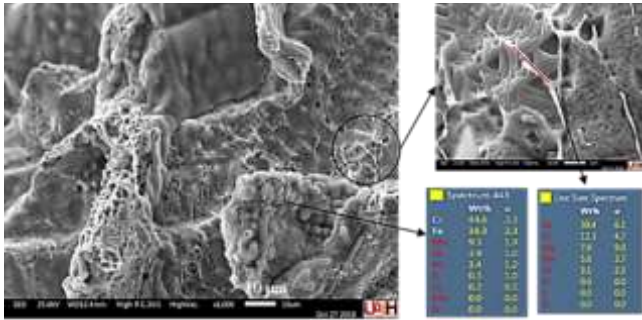
Figura 24. Análisis químico de un brazo dendrítico y la precipitación de la fase  $\chi$ .
