EVALUACIÓN DEL COMPORTAMIENTO DE UN ACERO AL CARBONO UTILIZADO EN TUBERÍAS PARA AGUA POTABLE MEDIANTE ESPECTROSCOPIA DE IMPEDANCIA ELECTROQUÍMICA Y MICROSCOPIA ELECTRÓNICA DE BARRIDO

E. Bolaños Rodríguez^{1*}, L.D. López León², M. A. Veloz Rodríguez³, V. E. Reyes Cruz³,
G. Y. Vega Cano¹.

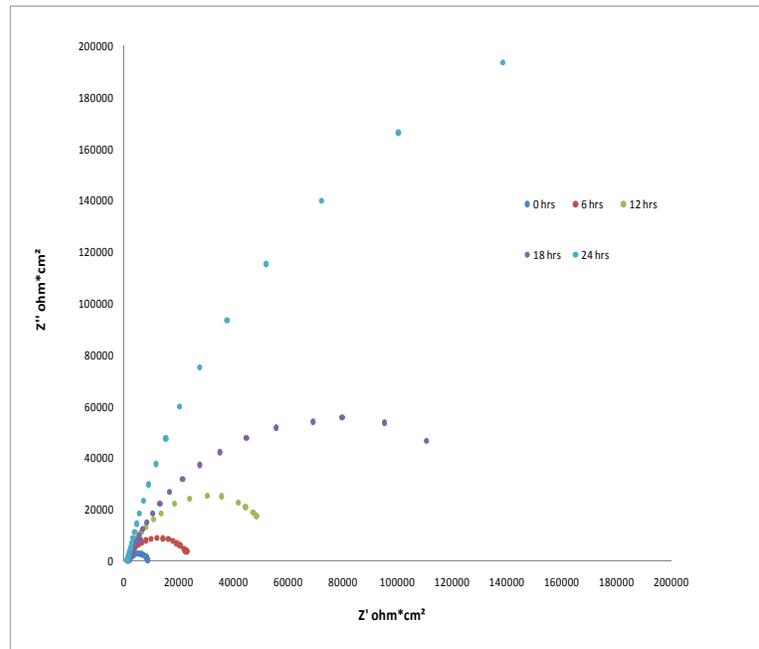
En la Figura 2 se presentan los resultados obtenidos a través del diagrama de Nyquist, aplicando EIS, los cuales muestran que a 0 horas se observa un bucle capacitivo muy bien definido y posteriormente, con el tiempo de inmersión, se presenta la apertura de dicho bucle, mostrando altos valores de impedancia tanto real como imaginaria. Lo anterior indica que, al inicio está ocurriendo un proceso corrosivo típico de transferencia electrónica para el agua potable y a medida que se incrementa el tiempo de exposición del sistema en el medio se presenta un proceso difusivo que aumenta la resistencia a la polarización, por los altos valores de impedancia registrados y que puede estar dado por la formación de una capa protectora [8,9] de productos de corrosión.

Figura 2. Diagrama de Nyquist a diferentes tiempos de exposición en el agua potable en una probeta de acero al carbono.

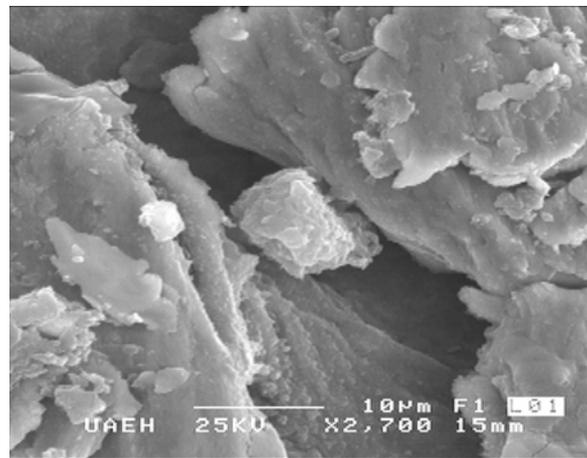
En el análisis por SEM y microanálisis de rayos X, se obtiene una alta concentración de silicio en la estructura (cerca del 15%), lo que es superior a lo reportado en la literatura para el acero al carbono [10]. Esta concentración irregular de silicio puede estar dada probablemente por problemas en el tiempo de homogenización en el proceso de fabricación del acero, que no ha permitido que la distribución del silicio sea la misma en toda la matriz del acero.

En la Figura 3, se muestra una imagen típica del acero dañado en donde se observa la presencia de la inclusión de silicio en el área de la grieta y la presencia de una capa de productos de corrosión.

Figura 3. Inclusión de silicio en la estructura del acero al carbono.

De esta manera, se observó que a pesar de que el material fue adquirido bajo ciertas características o especificaciones técnicas, la mala calidad en el proceso de fabricación es la causante de las fallas que presentó la tubería de abastecimiento en el sistema de agua potable.
