Evaluación de G_{IC} en fibra de vidrio/epóxica usando emisión acústica Evaluation of G_{IC} in glass fiber/epoxy using acoustic emission

M. P. de Urquijo-Ventura

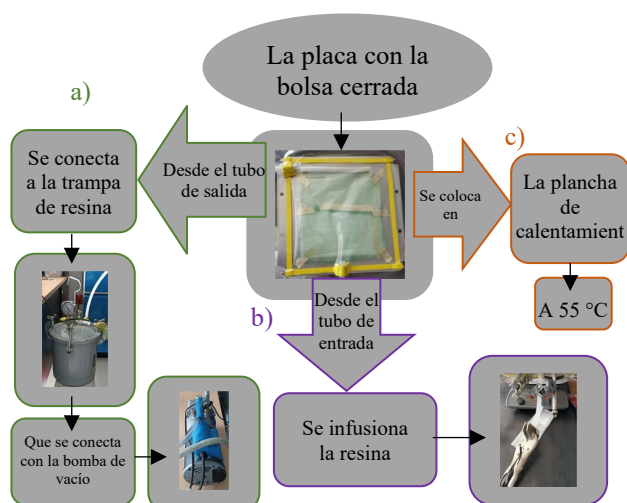
A continuación, se coloca la placa en la plancha de calentamiento a una temperatura controlada de 55 °C. El tubo de salida se conecta a la trampa de resina, y la trampa de resina se conecta a la bomba de vacío, después el tubo de entrada se cierra con una prensa y una pinza de presión, Figura 3.

Figura 3: Esquema del proceso de infusión de resina, a) sistema de vacío, b) entrada de resina, y c) sistema de calentamiento.

Se enciende la bomba y cuando el sistema llega a 80 kPa de vacío se realiza la infusión de la resina epóxica previamente preparada mezclando la resina Epolam 2040 con el endurecedor a una relación de 100:30. Después de 4 horas con la temperatura y presión constante, se apaga la plancha y se deja solidificar la resina a temperatura ambiente durante 24 horas.

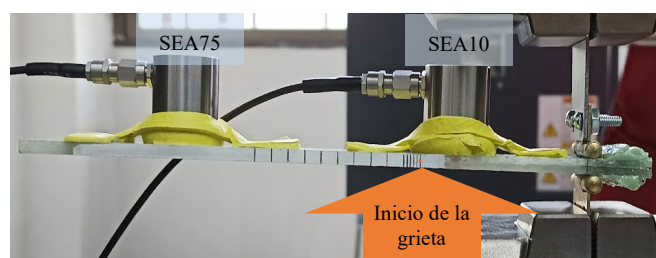
Para poder monitorear la grieta visualmente se pintó el borde de la muestra con corrector blanco (como se muestra en la Figura 5, marcando una línea donde termina el inserto de teflón, que es donde inicia la grieta, luego otras 5 líneas verticales cada 1 mm, después cada 5 mm hasta llegar a 50 mm de longitud.

Figura 5: Muestra DCB montada para el ensayo de fractura con instrumentación de los sensores de Emisión Acústica (SEA75 y SEA10).

A continuación, se procedió a instrumentar las muestras colocando los sensores de emisión acústica (SEA), los cuales fueron acoplados con una ligera capa de vaselina y fijados con cinta de butilo, como se ve en la Figura 5. Los SEA estuvieron a 40 mm y a 125 mm de la línea de aplicación de la carga y a 10 mm y 75 mm, con relación a la punta de la grieta, véase Figura 4, los SEA fueron identificados como SEA10 y SEA75 respectivamente. De este modo los dos sensores tuvieron una separación de 85 mm como se observa en la Figura 4.

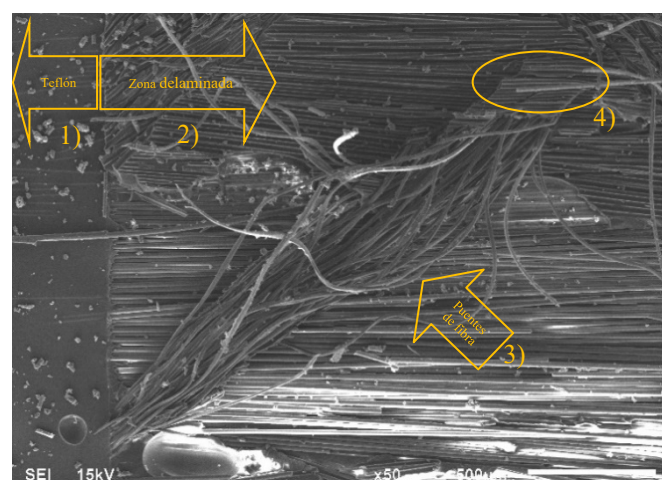
En la Figura 7 se muestra la superficie de delaminación del espécimen 1 de DCB de MCL. La flecha 1) indica la zona perteneciente a la grieta inicial, es decir, donde antes del ensayo estuvo el inserto de teflón, aquí se observa una superficie de fractura lisa. El inicio de la grieta se encuentra justo donde comienza la zona delaminada, véase flecha 2). En la zona de delaminación se pueden observar algunos mecanismos de daño como: 3) puentes de fibras, los cuales se visualizan como fibras en distintas posiciones y desprendidas de la matriz. Este mecanismo pudo ser claramente visualizado de forma macroscópica durante el ensayo DCB (Figura 6) y confirmado usando el MEB (Figura 7). Asimismo, se observaron 4) impresiones de fibra, las cuales representan huellas en forma cilíndrica debido a la separación de las fibras de la matriz.

Figura 7: Imagen tomada del MEB a x50 del límite donde estaba el inserto de teflón y la zona de delaminación.

En la curva de G_C vs delaminación se encontró que la G_{IC_prop} es mayor que la G_{IC_ini} debido a los puentes de fibras como lo muestra el análisis de microscopía electrónica de barrido. De igual modo, en la curva carga-desplazamiento los incrementos de P, que son principalmente asociados a los puentes de fibras, fueron detectados por los dos sensores de EA.

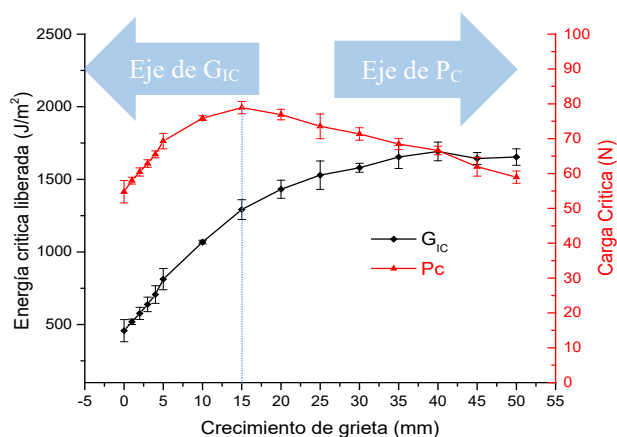
La influencia de los puentes de fibras en las propiedades mecánicas se puede evidenciar en la gráfica de G_{IC} y P_c con respecto al crecimiento de la grieta (Figura 8). Esta figura muestra que G_{IC_ini} es menor a G_{IC_prop} , es decir la tenacidad a la fractura interlaminar modo I aumenta a medida que el valor de la delaminación crece, lo que significa que se necesita mayor energía de deformación para que la delaminación a partir del inicio de la grieta propague, esto puede ser completamente atribuido al fenómeno de los puentes de fibras como se observó en el análisis de la fractura (Figura 6 y 7). (Hu & et al, 2021)

Figura 8: Curva de energía crítica liberada (G_{IC}) y carga crítica (P_c) con respecto al crecimiento de la grieta.

Lo anterior es también observado por la gráfica de P_c vs crecimiento de grieta, ya que presenta un comportamiento similar a G_{IC} , es decir, la carga crítica aumenta después del inicio del crecimiento de grieta. Sin embargo, es importante mencionar que a partir de 20 mm de delaminación la carga crítica comienza ligeramente a disminuir con respecto al valor máximo ($P_c=78.9$ N), pero la energía liberada continúa aumentando hasta alcanzar un valor constante en $\Delta a=40$ mm, debido muy probablemente a una reducción de los puentes de fibras.

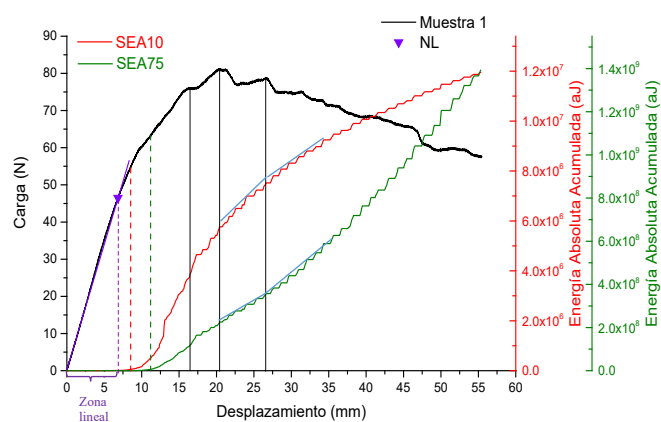
En la Figura 9 se presentan los resultados de carga-desplazamiento obtenido del ensayo DCB para los laminados fabricados. Ésta gráfica presenta una zona lineal elástica antes de la delaminación y una región no lineal justo cuando empezó el inicio de la delaminación. Este punto de no linealidad (NL) en la curva tiene valores de desplazamiento igual a 6.8 mm y de carga de 46.6 N, a partir del punto NL la pendiente de la curva disminuye gradualmente, esta etapa se asocia con la propagación de la grieta y el aumento de la carga se relaciona con los puentes de fibras y propagación de la grieta. El cambio de pendiente continua hasta la carga máxima (a 20.8 mm en el eje x y 81.1 N en el eje y), para después continuar con una tendencia decreciente. (Wan & et al, 2020) (ASTM, 2007)

Para la técnica de EA se reporta la curva de EAA vs desplazamiento, que es la energía acústica que libera el material al ser sometido a esfuerzos mecánicos, véase la Figura 9 (eje vertical rojo SEA10 y eje vertical verde SEA75). En la zona lineal de la curva carga-desplazamiento, la EAA de los dos sensores presentan valores relativamente pequeños de tal manera que no son apreciables en la gráfica, estos valores bajos de liberación de energía pueden ser atribuidos a los esfuerzos de flexión que sufren los brazos de la muestra cuando se empieza el desplazamiento del cabezal, lo cual se justifica ya que el proceso de delaminación no ha comenzado. Después del punto NL el SEA10 detectó un crecimiento de la EAA a partir de los 8.5 mm, en el SEA75 el aumento de EAA se presenta a los 11 mm, esta diferencia puede ser debida a la posición de los sensores, ya que SEA10 se localizó antes de la grieta, por lo que cuando empezó la delaminación, el brazo en el que estaba se separó del de abajo (vea Figura 6), por lo que la sección transversal se redujo a la mitad, esto disminuyó la energía acústica que podía emitir, por lo que la EAA en este sensor es menor ($SEA10=1.19484 \times 10^7$ aJ) con respecto al sensor más alejado de la punta de la grieta ($SEA75=1.3923 \times 10^9$ aJ), y ya que el SEA75 fue posicionado a 25 mm después de donde terminó la grieta, mantuvo la misma sección transversal (véase la Figura 6), por lo que fue capaz de recopilar información acústica a una magnitud de energía mayor, pero esto dificultó la visualización del comportamiento desde el punto NL y hasta los 11 mm de señales relativamente pequeñas.

Figura 9: Curva carga-desplazamiento y energía absoluta acumulada del SEA10 (eje vertical rojo) y SEA75 (eje vertical verde).

El incremento de EAA que comenzó en 8.5 mm para SEA10 y en 11 mm para SEA75 continuó para los dos sensores hasta aproximadamente 16.4 mm, lo cual coincide con el aumento de la carga a 75.9 N. El siguiente cambio de pendiente en los sensores fue desde 16.4 mm hasta 20.4 mm que es el desplazamiento de la carga máxima de 81.1 N, después la pendiente volvió a aumentar de 20.4 mm a 26.6 mm donde P es 78.6 N el cual representa otro aumento de la carga, Figura 9. Estos incrementos de la carga en (16.4 mm de δ , 75.9 N de P), (20.4 mm de δ , 81.1 N de P) y (26.6 mm de δ , 78.6 N de P) son asociados con los mecanismos de puentes de fibras, ya que estos mecanismos provocan una resistencia en la propagación de grieta, aumentando significativamente la resistencia a la delaminación, (Liu & et al, 2021) esto parece implicar que los dos sensores fueron capaces de detectar los efectos de estos

mecanismos. Por último, se tiene que después del punto (26.6 mm de δ , 78.6 N de P, Figura 9) la curva de SEA10 mantuvo un comportamiento monotónico, al contrario del comportamiento que presentó el SEA75, el cual fue exponencial, lo cual se puede deber a la influencia de los brazos y la posición de los sensores.

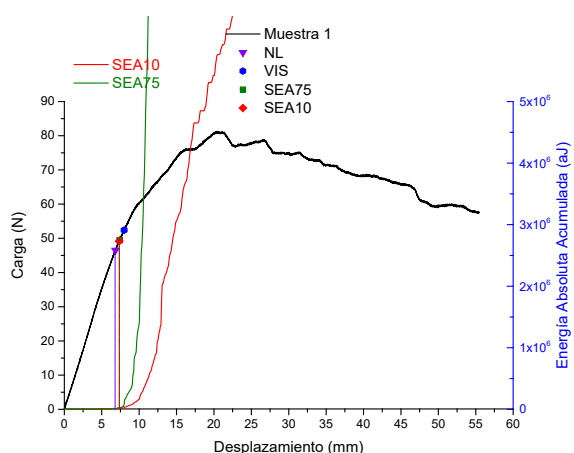
En la detección del inicio de la grieta, según la norma, el método que típicamente se presenta primero es el NL, seguida por el obtenido mediante el procedimiento visual (VIS), en los ensayos que se realizaron en este trabajo todos siguieron esta tendencia, por ejemplo, en la Figura 10, se puede ver que para NL el punto es (6.8mm de δ , 46.5N de P) y para el VIS (8.0 mm de δ , 52.4N de P) lo que significa que el punto VIS es 17% mayor con respecto al desplazamiento y 13% mayor en relación a la carga que el punto NL.

Figura 10: Curvas carga-desplazamiento (eje izquierdo) con las técnicas: NL, VIS, SEA10 (rojo) y SEA75 (verde) y EAA-desplazamiento (eje derecho).

Para determinar el inicio de la grieta con la técnica de EA se graficó las dos curvas con la misma escala, de tal manera que no afecte el hecho de que el SEA75 tiene una magnitud de EAA mayor, además se ajustó la escala para que fuera posible visualizar los detalles de las curvas después del punto lineal (Figura 10 eje vertical azul curva SEA10 y SEA75), por lo que, cuando los sensores detectan un aumento significativo (abrupto) de la EAA se puede atribuir al inicio y propagación de la delaminación (Saidane & et al, 2019) (Saecidifar & et al, 1, 2015a). A una escala menor, también se presentan cambios de EAA (de menor energía), los cuales pueden ser atribuidos a la flexión que presentan los brazos de DCB antes de la delaminación. Los puntos determinados con EA resultaron ser similares, SEA10 a (7.3 mm de δ , 49.2 N de P) y SEA75 a (7.4 mm de δ , 49.4 N de P) lo cual corresponde a (7% de δ , 6% de P) y (8% de δ , 6% de P) más del punto NL respectivamente.

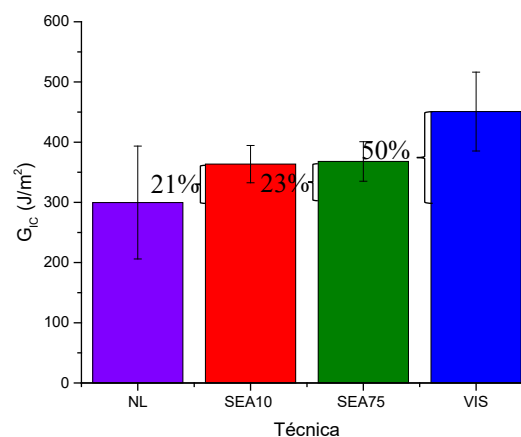
En la Figura 11 se presentan los resultados del promedio y desviación estándar de G_{IC} de las tres muestras ensayadas para cada técnica de detección de delaminación modo I, donde la G_{IC} obtenida por el SEA10 y el SEA75 son 21 y 23% más grandes que la G_{IC} obtenida por la norma para el caso del procedimiento NL, pero no supera los resultados de VIS. Además, al comparar las desviaciones estándar, del método NL con los de los EA, se encuentra que los resultados de SEA10 y SEA75 están dentro del rango de la desviación estándar de NL.

Figura 11: Tenacidad a la fractura interlamina de inicio determinada por las diferentes técnicas.

Con respecto a los resultados del promedio y desviación estándar de G_{IC} de las tres muestras, los resultados de EA, en donde SEA10 es 21% y SEA75 23% mayor al método NL, se tiene que la diferencia entre los dos sensores es de un 2%, lo cual es considerablemente menor a la diferencia que presentaron los promedios de los métodos de la norma, ya que, el método VIS presenta un promedio que es 50% mayor que el de NL.
