Revisión del estado actual de los sistemas de protección pasiva contra incendios (PPCI) y su impacto en la alcaldía Cuauhtémoc, Ciudad de México

Review of the current state of passive fire protection systems and their impact in the Cuauhtémoc town hall, Mexico City

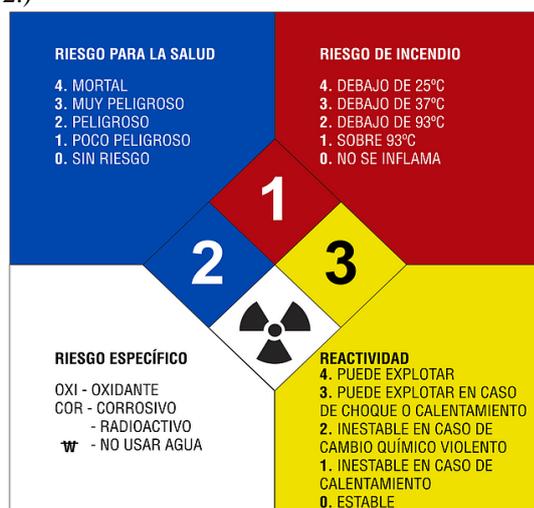
Figura 2. Rombo de seguridad NFPA (PSI Soluciones, s.f.).

Es importante entender cómo se desempeñará un edificio en caso de incendio. Los requisitos mínimos de construcción se establecen para ayudar a mantener la integridad estructural durante el tiempo necesario para la evacuación o reubicación a un lugar seguro en el edificio. La combustibilidad de un material da una indicación de la rapidez con la que crecerá o se propagará un incendio. Ambos aspectos son esenciales para la protección contra incendios y seguridad humana. La Asociación Nacional de Protección contra el Fuego (NFPA, por sus siglas en inglés) cuenta con una simbología para reconocer el nivel de riesgo que puede presentar un material. El rombo se conforma por recuadros de diferentes colores que especifican numéricamente el nivel de riesgo o peligro (ver Figura 2.)

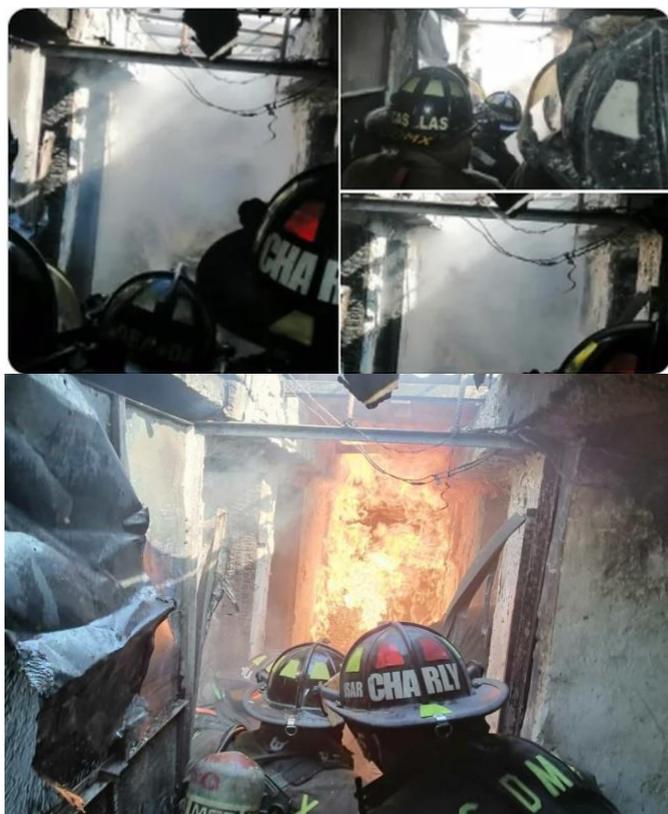
Figura 3. Incendio en edificio de la Colonia Doctores, Ciudad de México. (Vitela, R., 2021).

El primer siniestro analizado se trata de un edificio de departamentos de 5 niveles ubicado en la esquina de Doctor Olvera y Doctor José María Vértiz, colonia Doctores. El incendio ocurrió el lunes 6 de diciembre de 2021, donde los bomberos de la Ciudad de México desalojaron a 20 personas que habitaban zonas aledañas a donde ocurrió el incendio. El inmueble tiene una estructura de concreto con muros interiores de tablaroca y ventanas bloqueadas con protecciones de herrería. Con base en estos materiales, el inmueble se identifica como un tipo 3 (estructura usualmente mixta, con mampostería y madera con materiales no combustibles o de combustible limitado), de acuerdo con la NFPA 220. El incendio se originó en el cuarto de azotea donde almacenaban madera y algunos solventes. No hubo Protección Activa Contra Incendios ya que la alarma se dio por medio de cámaras aledañas a la zona. Se tuvieron pérdidas del 80% en consumo de materiales y estructura. (ver Figura 3).

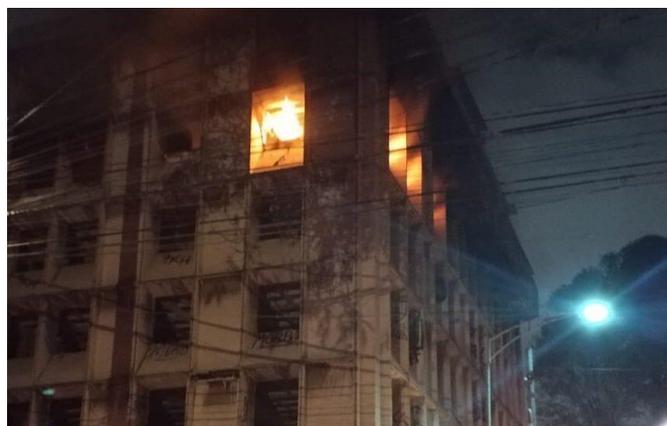
Figura 4. Incendio en inmueble de la colonia Roma, Ciudad de México. (Ek, R., 2022).

El segundo caso sucedió el 21 de septiembre de 2022 en un edificio abandonado en las calles Medellín y Tlaxcala, en la colonia Roma. El inmueble era de 7 niveles, tenía una estructura de concreto y vigas de madera, así como diversas cantidades de materiales inflamables de desecho. El edificio se clasifica como Tipo 3 y Tipo 4 (construcciones ordinarias con elementos estructurales interiores, arcos, pisos y techos con madera maciza o laminada o madera contra laminada). El

inmueble sufrió un fuerte incendio luego de que una persona que vivía de manera clandestina provocó el incidente, ante esto, no hubo lesionados. Se tuvo una pérdida del 90% en bienes pasivos ya que no había materiales de control rápido contra el fuego o ningún tipo de regulación. El edificio no contaba con diseño en PPCI o rutas de evacuación (ver Figura 4).

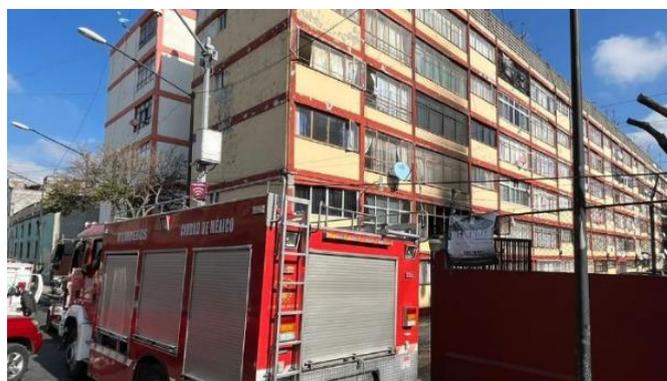
Figura 5. Edificio de unidad habitacional multifamiliar ubicada en la alcaldía Cuauhtémoc (Baena, 2022).

El tercer caso ocurrió el viernes 26 de agosto del 2022 en una unidad habitacional multifamiliar “libertad”, ubicada en la colonia Morelos, entre avenidas libertad y palma norte, edificio c3 en el número 103. El inmueble de 6 niveles estaba compuesto, en su mayoría, por concreto, plafones, aluminio y madera en algunos elementos estructurales. El edificio se clasifica como tipo 3 (estructura usualmente mixta, con mampostería y madera con materiales no combustibles o de combustible limitado), de acuerdo con la NFPA 220. El incendio fue ocasionado por un corto circuito, no había sistema de alarma y se identificó debido a una columna de humo. La rapidez en que se esparció y la falta de protección dió como resultado que el tiempo de evacuación no fuera suficiente y quedaron atrapados 4 menores de edad y 2 adultos. Hubo considerables pérdidas materiales por falta de PCI (ver Figura 5).

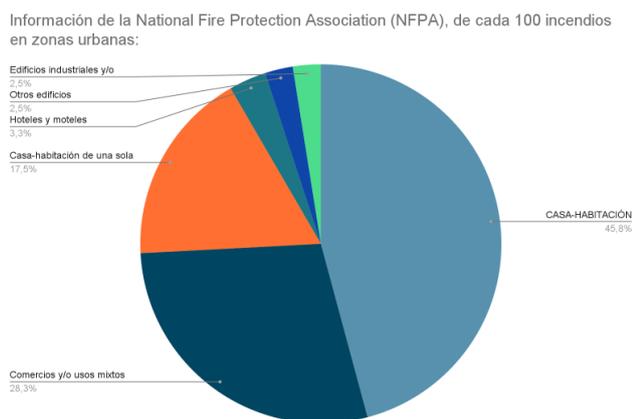
Figura 6. Estadística obtenida a partir de la comparativa de casos y reportes obtenidos, como reporta el NFPA.

Según información de la *National Fire Protection Association* (NFPA), de cada 100 incendios en zonas urbanas: 55.6% son en casa-habitación, 34.1% en Comercio, 3.0% Hoteles y moteles, 3.0% en edificios industriales y/o oficinas, 4.3% otros edificios (Zermeño, 2022) (ver Figura 6). Adicionalmente, el 80% de las edificaciones que sufren algún siniestro de incendio pierden el 100 por ciento de su patrimonio. Así, las pérdidas económicas de los establecimientos y negocios equivalen a los 1,000 millones de pesos (Zermeño, 2022).

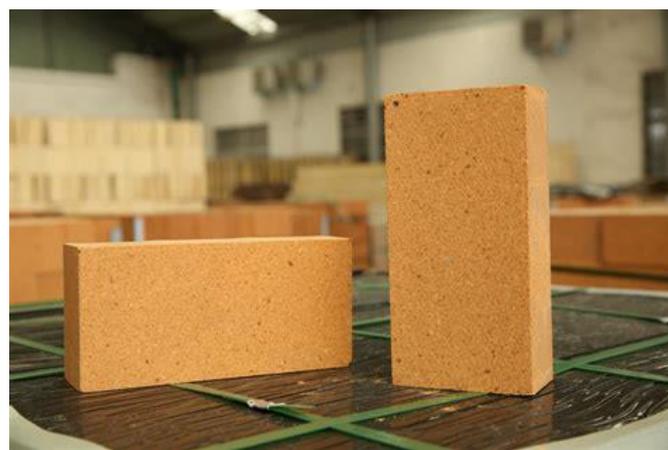
Figura 7. Imagen de ladrillo para referencia a materiales. (ZhengZhou Kaier Kiln Refractory Co., 2022)

Ladrillo: Dado que los ladrillos se hacen en un horno de fuego, ya son resistentes a él de por sí. Dependiendo de la construcción y el grosor de la pared, una pared de ladrillo puede lograr una resistencia al fuego de 1 a 4 horas. Aunque, la unión con mortero hace que la pared sea algo menos resistente al fuego de lo que sería el ladrillo de forma aislada (ver Figura 7).
