Criterios de diagnóstico de daño en estructuras de acero Diagnostic criteria for damage in steel structures

El caso de estudio se centra en una construcción destinada al uso escolar, específicamente en una edificación con elementos de soporte de acero estructural, ubicado en la localidad conocida, Municipio de Tenango de Doria en el Estado de Hidalgo (SEGOB_MR, 2006).

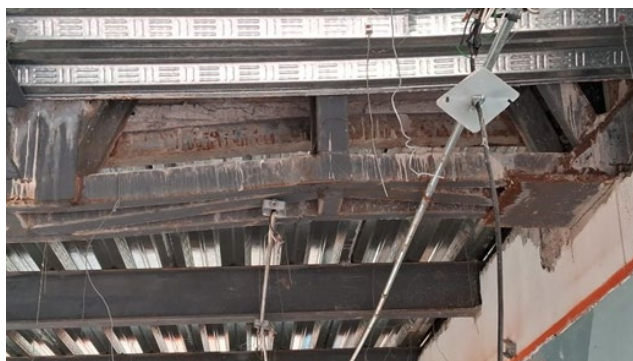
La zona de estudio considerada para diagnosticarse se ubica en la parte central y está compuesta por elementos de soporte tipo armadura apoyados lateralmente, es decir, las cargas impuestas sobre dicha armadura someten a la estructura a una carga permanente y uniformemente repartida como se observa en la Figura 1 (Marroquin, 2017).

Figura 1: Representación del diagnóstico de la armadura
Fuente: Elaboración propia [2024].

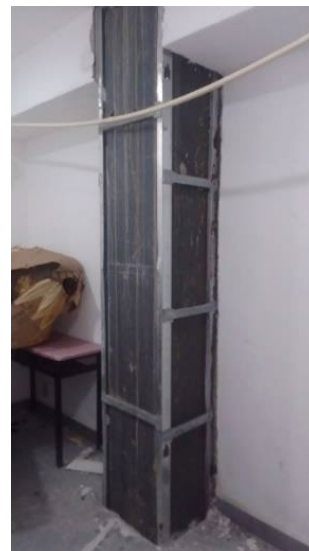
Este documento presenta el estudio de un bien inmueble existente con una construcción en donde el análisis se enfoca esencialmente en los hallazgos de daño, además, se estudia los elementos de soporte como se observa en la Figura 2.

Figura 2: Representación del diagnóstico de la columna de acero.
Fuente: Elaboración propia [2024].
