Edificaciones patrimoniales del centro histórico de pachuca: análisis integral Heritage buildings of pachuca's historic district: comprehensive analysis

J. A. Ávila-Escobar

Resumen

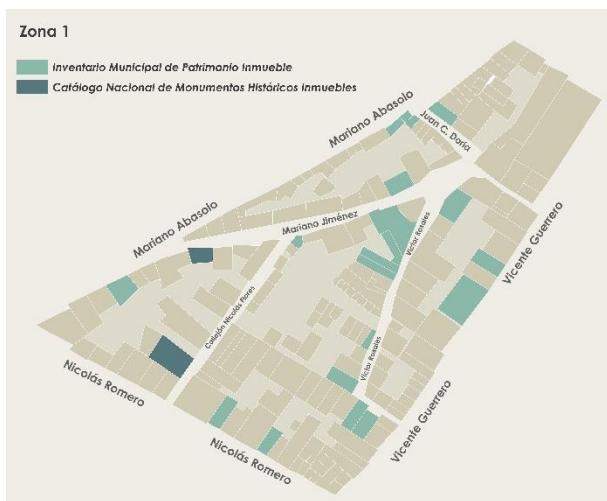
Figura 3: Zona 1. Inmuebles catalogados con valor patrimonial
Fuente: Elaboración propia con base en datos del “Catalogo INAH” e “Inventario Municipal”

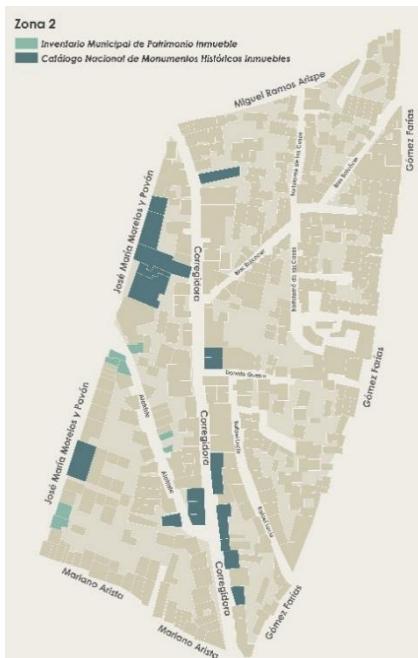
Figura 4: Zona 2, inmuebles catalogados con valor patrimonial
Fuente: Elaboración propia con base en datos del “Catalogo INAH” e “Inventario Municipal”

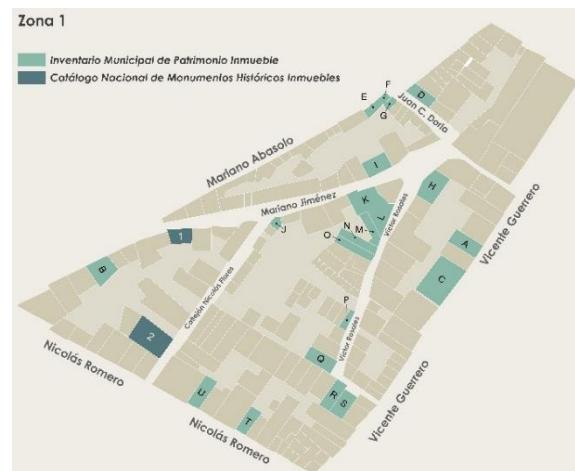
En la zona 1 se identificaron 23 edificaciones con valor patrimonial, de las cuales dos se encuentran inscritas en el catálogo del INAH y 21 en el inventario municipal de patrimonio inmueble. En las tablas 2 y 3 se indican las claves, usos y estados de conservación de los inmuebles.

Figura 7: Zona 1. Inmuebles catalogados con valor patrimonial
Fuente: Elaboración propia con base en datos del “Catalogo INAH” e “Inventario Municipal”

El catálogo del INAH identifica los niveles de deterioro y los usos predominantes. En el caso de las dos edificaciones que se encuentran en la Zona 1, se confirmó que una de ellas presenta deterioro leve, con afectaciones superficiales en la pintura de la fachada, aunque conserva la integridad de sus elementos arquitectónicos originales. El segundo inmueble muestra deterioro severo, evidenciado por el desprendimiento del recubrimiento y la exposición parcial de la estructura subyacente; no obstante, permanece habitado, lo cual podría contribuir a su mantenimiento funcional a pesar del daño visible.

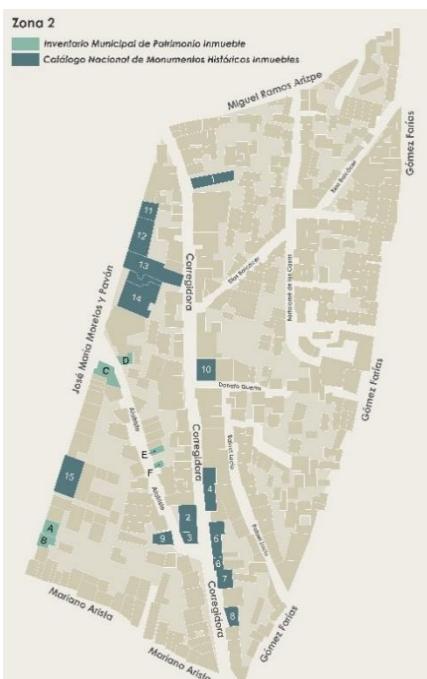
Figura 8: Zona 2. Inmuebles catalogados con valor patrimonial
Fuente: Elaboración propia con base a Datos del “Catalogo INAH” e “Inventario Municipal”

En la Zona 2 se registraron 21 edificaciones con valor patrimonial, de las cuales 15 pertenecen al catálogo del INAH y seis al inventario municipal de patrimonio inmueble. Los usos predominantes y estado de conservación de los dos tipos de inmuebles se indican en las Tablas 4 y 5.

- Inmuebles en buen estado (8 casos): mantienen la integridad de sus elementos arquitectónicos y presentan coherencia visual con el entorno urbano.
- Inmuebles con deterioro moderado (3 casos): presentan desprendimiento de pintura, fisuras superficiales y presencia de grafitis, sin comprometer la estabilidad estructural.
- Inmuebles en deterioro severo o abandono (2 casos): muestran afectaciones notorias en fachadas y accesos, atribuibles a la falta de mantenimiento prolongado.
- Inmuebles modificados o con pérdida de autenticidad (2 casos): conservan su estabilidad estructural, pero han incorporado intervenciones contemporáneas que cubren o eliminan elementos originales, generando disrupción visual en el entorno patrimonial.

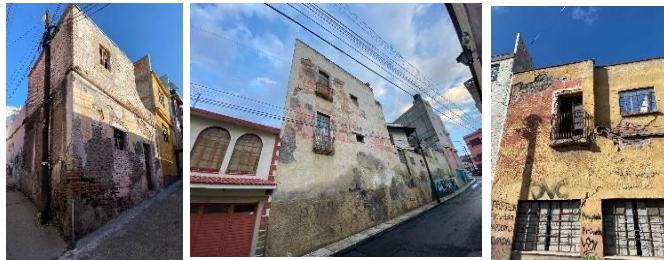
Figura 9: Inmuebles deteriorados en la zona de estudio

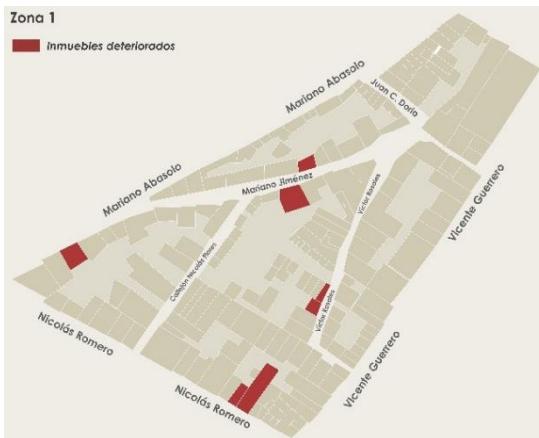
Figura 10: Zona 1. Inmuebles con mayor deterioro

Entre los componentes más afectados se encuentran los accesos y ventanas, los cuales presentan un estado avanzado de desgaste. En su mayoría, las estructuras de cancelería muestran daños severos, mientras que las de madera exhiben un notable deterioro debido a la exposición prolongada a las condiciones climáticas.

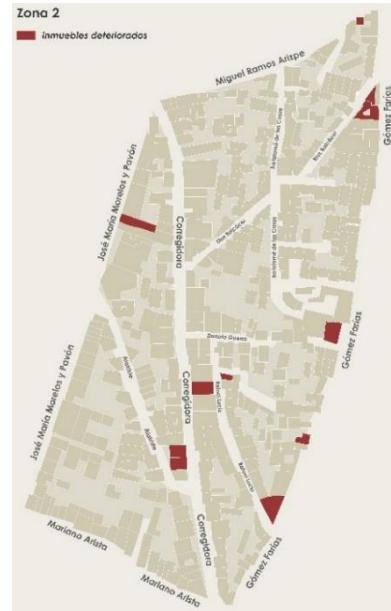
Figura 11: Zona 2. Inmuebles con mayor deterioro

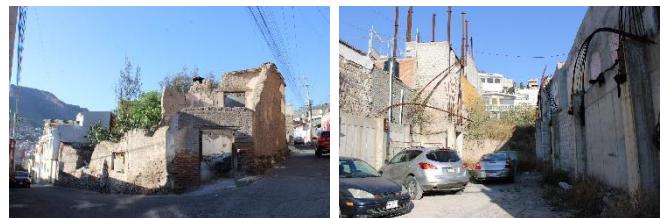
Se identificaron también lotes donde antiguamente existieron edificaciones, los cuales ahora se encuentran en estado de abandono, ya sea completamente vacíos o con restos de construcciones inconclusas o demolidas, como se muestra en la Figura 13.

Figura 13: Edificación demolida

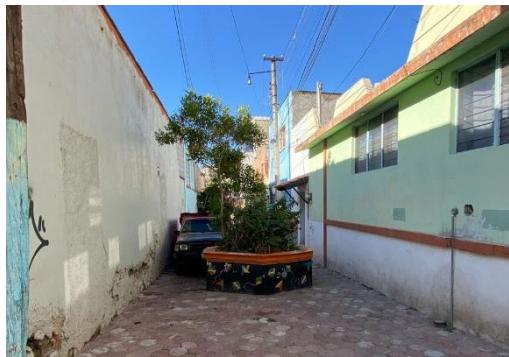
La única excepción es el "Callejón del viento" (Figura 17), una calle peatonal que incorpora elementos como murales, una pequeña jardinera y mobiliario urbano, con la intención de generar un entorno atractivo y funcional para los transeúntes.

Figura 17: Callejón del viento

No obstante, se observó una baja afluencia de personas en la zona, lo que sugiere que este espacio no ha logrado consolidarse como un punto de interés. Además, se identificaron inmuebles deteriorados en los alrededores, así como obstrucciones vehiculares que dificultan la movilidad en la zona.
