El uso de la cal en la arquitectura histórica del estado de Hidalgo

The use of lime in the historical architecture of the state of Hidalgo

F. O. Lagarda García

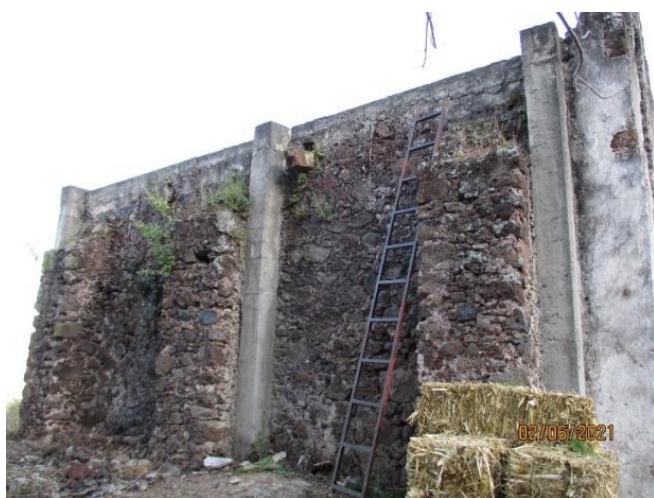
Gráfico 1 Fachada lateral donde se observan columnas de concreto armado formando un anillo estructural en la capilla de Santa Catarina, fuente ELA 2021

En el gráfico 1 se observa la fachada lateral de la capilla de Santa Catarina, ubicada en el poblado del mismo nombre; por lo que se puede observar, es muy probable que este edificio haya estado recubierto por una capa de enlucido de cal, sin embargo, la pérdida de este también ha significado un problema toda vez que la protección que pudo brindar en su momento ante los agentes externos, ya no existe y el proceso de deterioro se aceleró.

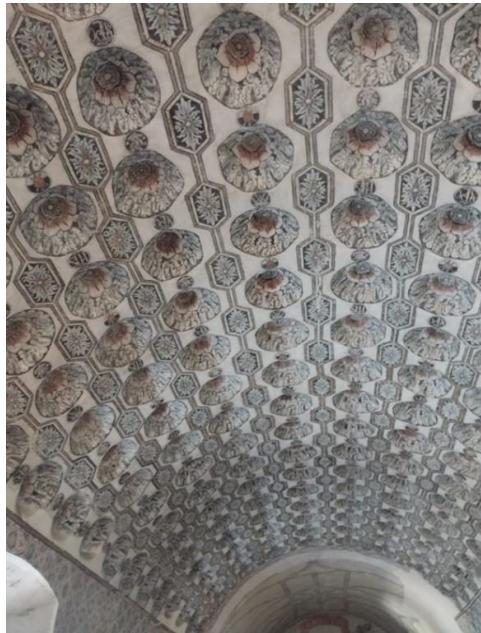
Gráfico 2 Refectorio Ex convento de San Nicolás Tolentino,
fuente FOLG

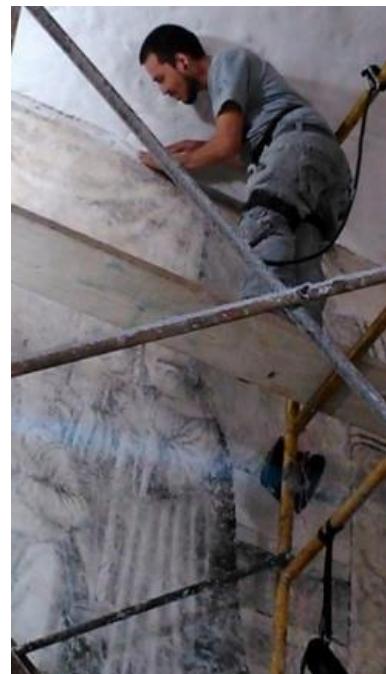
Gráfico 4 Cubo de escalera Ex convento de San Agustín en
Atotonilco el Grande, fuente ELA

igualmente del siglo XVI y en el que los trabajos en cal se pueden observar principalmente en los aplanados y en las pinturas, en específico en el cubo de la escalera (ver gráfico 4), donde la iconografía dedicada a la vida de San Agustín

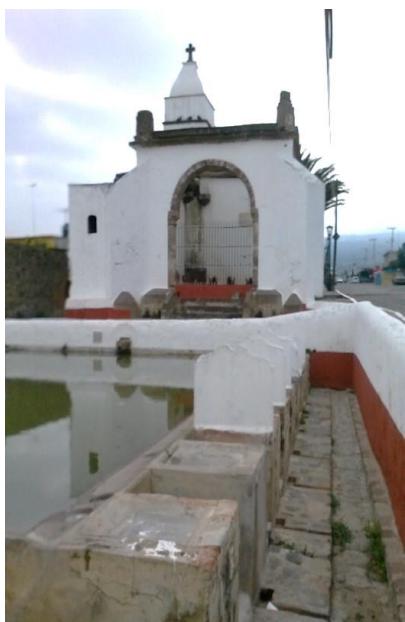
Gráfico 8 Caja de agua de Tepeapulco, fuente ELA

De la misma forma se tiene el acueducto y la caja de agua de Tepeapulco, construidos entre 1541 y 1545 por los frailes franciscanos, en donde el sistema de mampostería de cal y canto se puede observar, como un sistema constructivo generado por los españoles en conjunto con los indígenas naturales al combinar la arena de tezontle o de río, con cal

apagada con mucílago de nopal o aguamiel, tal como lo menciona Camarena Villaseñor (2022) (ver gráfico 8)
