Demolición controlada en la industria alimentaria: ingeniería, seguridad e inocuidad Controlled demolition in the food industry: engineering, safety, and food safety

La demolición controlada en instalaciones del sector alimenticio exige una planeación rigurosa para garantizar continuidad operativa, seguridad estructural y del entorno e inocuidad. Este artículo aborda el caso de una planta industrial en Querétaro, Méx., donde se demolieron y reconstruyeron losas de entepiso en el área de empaque, debido al cambio de uso y exposición a vibraciones por patines eléctricos y tanques de almacenamiento. La intervención fue programada en un periodo de baja producción, considerando equipos inmóviles y la necesidad de minimizar impactos. Se presenta una metodología integral que incluye corte perimetral con disco diamantado, fragmentación controlada, logística de retiro mediante túneles y vanos, medidas preventivas para polvo y vibraciones, y protocolos sanitarios estrictos. Además, se propone un modelo estructural mejorado con losa reforzada y trabes diseñadas para nuevas cargas dinámicas. El trabajo destaca la importancia de la ingeniería, planeación interdisciplinaria y promueve prácticas

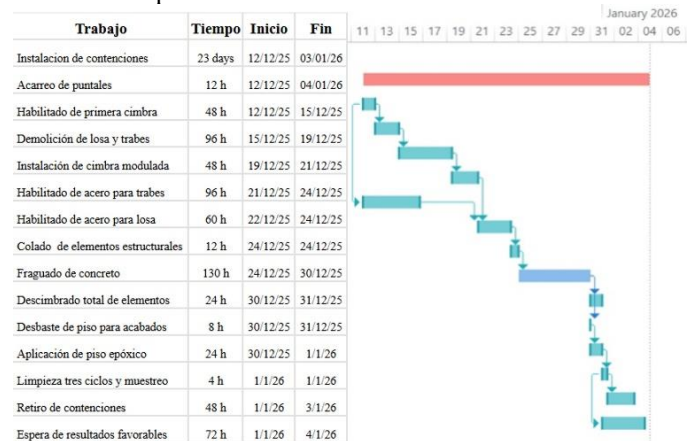
Figura 3: Programa de obra para intervenciones de proyecto.

El tiempo total asignado para la demolición, armado y reconstrucción de las losas, incluyendo colado, fraguado, aplicación de acabados y pruebas sanitarias, fue de 23 días naturales, como se muestra en la Figura 3. Este plazo se distribuyó en actividades secuenciales y paralelas para optimizar recursos:

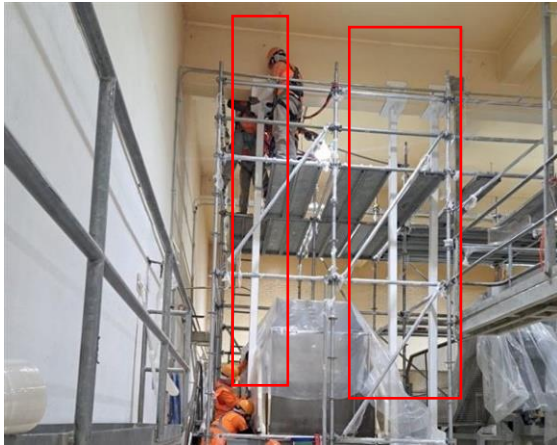
Figura 4: Instalación de soportes estructurales para equipo inamovible dentro de la losa a demoler. Fuente: Elaboración propia, 2025.

- Colocación de perfiles PTR de 4" × 4" calibre 14, formando una estructura metálica tipo "C" que abrazó la trabe, mostrado en la Figura 4.
- Anclaje mediante taquetes de ½" × 4" con adhesivo químico Hilti RE-500.
- Instalación de un travesaño del mismo perfil para conformar un sistema tipo "columpio", que permitió colgar los equipos durante la ejecución de los trabajos civiles.

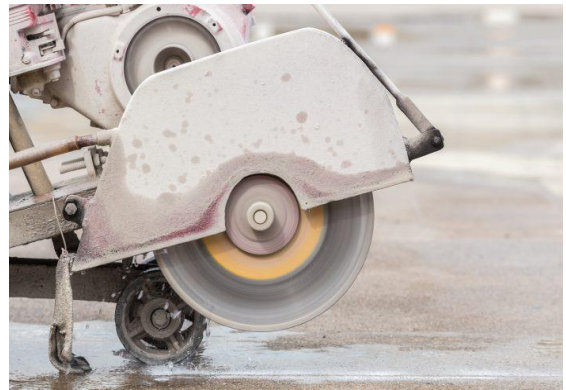
Figura 5: Representación del corte con disco diamantado en concreto como método de demolición. Fuente: Comportiz, 2023.

La demolición se ejecutó mediante corte perimetral con disco diamantado, mostrado en la Figura 5, así como fragmentación controlada por secciones mediante el uso de rompedores neumáticos, priorizando la minimización de vibraciones y el control de polvo dentro de la planta. En la Losa 1, el plan incluyó la habilitación de un túnel sobre el Mezanine hacia el muro de lindero, donde se abrió un vano para evacuar el escombro; en la Losa 2, al existir un eje inmediato al exterior, se abrió un vano directo que evitó tránsitos internos.

Primero, se realizó el trazo y el corte húmedo a profundidad total (espesor de 12 cm), delimitando paneles manejables y reduciendo sobre-roturas en el concreto remanente. El uso de agua enfría el disco y suprime el polvo (sílice), conforme a guías OSHA/NIOSH para sierras de piso; el lodo se retira antes de que seque. Posteriormente, la demolición se limitó a la rotura puntual con rompedores sobre los paneles ya seccionados; para esta fase, se aplicó agua continua en el punto de impacto. Cabe destacar que, el acero de traveses no se cortó, se mantuvo, se protegió durante las demoliciones para no dañarlo y se reforzó; por otro lado, el acero de la losa en las condiciones actuales fue cortado mediante el uso de herramienta manual como pulidores, manteniendo 40 veces el diámetro de la varilla para el traslape del nuevo acero.

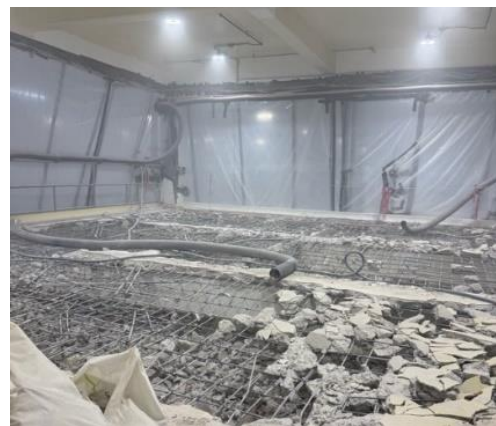
Figura 6: Contenciones con plástico en el área intervenida y mangueras de inyección y extracción de aire. Fuente: Elaboración propia, 2025.

El área de demolición fue confinada mediante cuatro paredes de plástico reforzado, cada una con cinco capas, para evitar cualquier contaminación por polvo o concreto expuesto, como se observa en la Figura 6.

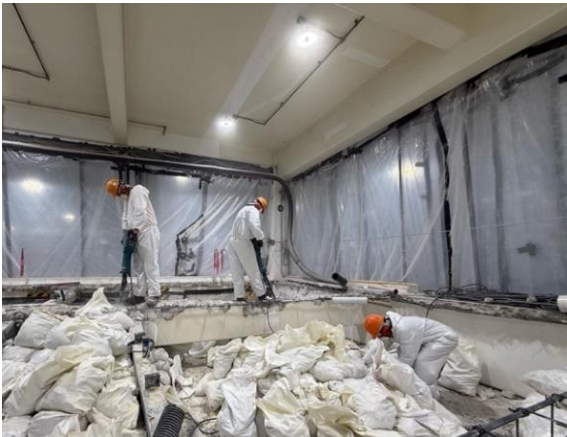
Figura 7: Uso de EPP específico para la ejecución de trabajos.
Fuente: Elaboración propia, 2025.

El personal utilizó traje Tyvek, mascarilla para polvo, guantes para vibración y tapones auditivos para más de 80 decibeles de ruido dentro del área confinada, mostrado en la Figura 7; el personal cruzó por una zona de transición donde se retiró el Equipo de Protección Personal (EPP) específico y se sanitizó el calzado antes de salir al área general de empaque dentro de la planta, conforme a los lineamientos de seguridad e higiene industrial.

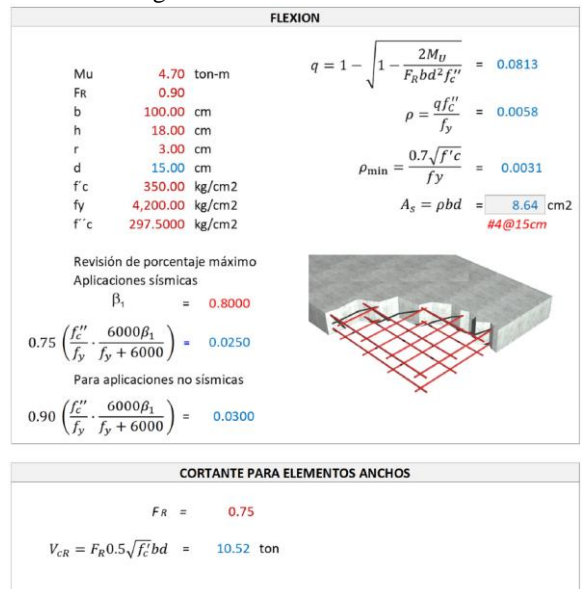
Figura 10: Resistencia a la flexión y cortante para la sección propuesta de losa. Fuente: Elaboración propia, 2023.

Las resistencias a flexión y corte para la sección propuesta se aprecian en la Figura 10.
