Implementación de la Norma Oficial Mexicana Nom-026-Stps-2008 en el Área de Operaciones Papel Dentro de la Empresa Grupak Operaciones S.A. de C.V.

IMPLEMENTATION OF THE OFFICIAL MEXICAN STANDARD NOM-026-STPS-2008 IN THE AREA OF PAPER OPERATIONS WITHIN THE COMPANY GRUPAK OPERACIONES S.A. DE C.V.

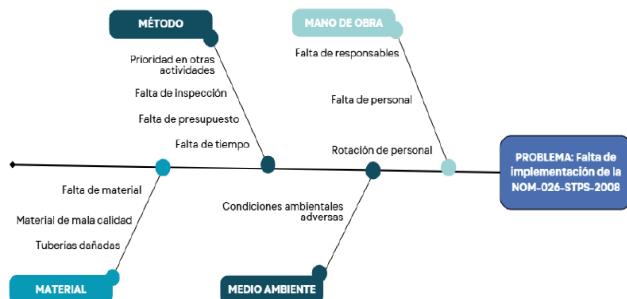
Figura 3. Diagrama de Ishikawa

Se reunió nuevamente al equipo para organizar las ideas en un diagrama de Ishikawa que se muestra en la figura 3. Tras analizar las 11 posibles causas, se determinó que la más relevante es la falta de presupuesto, ya que el costo de fabricar etiquetas de identificación externas excede los recursos asignados por Grupak para cumplir con la NOM-026-STPS-2008 en la planta.

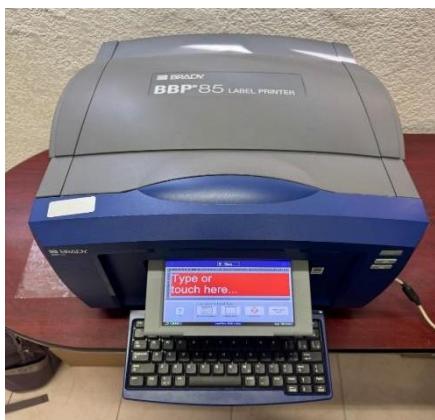
Figura 6. Impresora BBP85

Se adquirió la impresora Brady BBP85 por \$98,989.06, basada en el modelo de Grupak Toluca. Con materiales y cintas, el gasto total fue de \$298,989.06, ahorrando \$401,010.94 frente a la cotización externa. La figura 6 muestra la impresora instalada con licencia de uso.

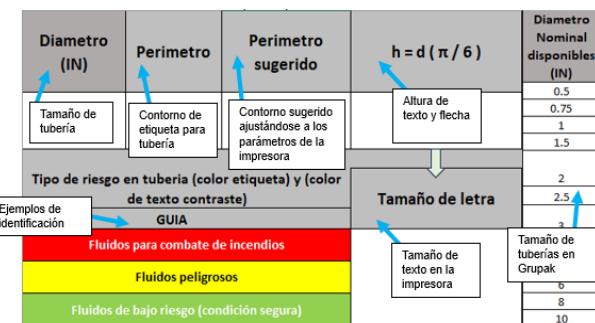
Figura 8. Calculadora de dimensiones de etiquetas para tuberías

La NOM-026-STPS-2008 regula la identificación de tuberías según su contenido y dirección de flujo. Para asegurar que las etiquetas cumplan con la norma, se creó una calculadora que ajusta sus dimensiones al tamaño de las tuberías, permitiendo una correcta visibilidad. La figura 8 muestra esta herramienta.

Con la ayuda de la calculadora realizada se logró que el perímetro fuera correcto, las etiquetas debían cubrir en su totalidad el contorno de las tuberías, donde no existiera sobrante ni faltante de material.

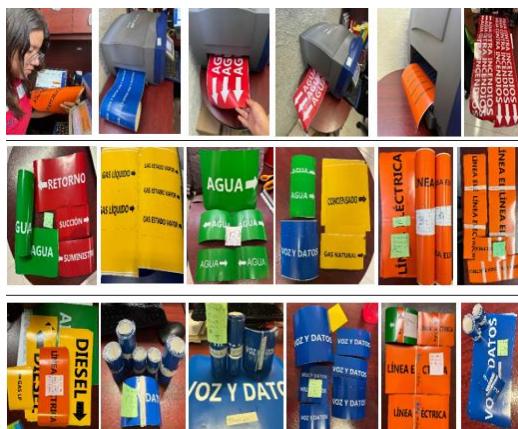
Tabla 3. Etiquetas de identificación realizadas.

Se fabricaron las etiquetas según las especificaciones y registros previos. La tabla 3 muestra las etiquetas fabricadas, acompañadas de fotografías que verifican que cumplen con las especificaciones y la normativa.

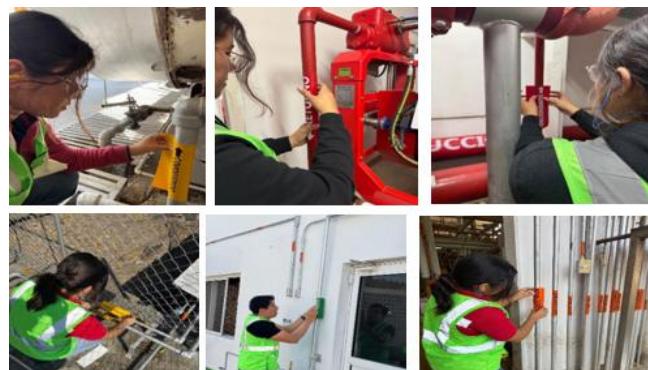
Tabla 4. Colocación de etiquetas en

Una vez que se permitió el tiempo necesario para el secado de la pintura en las tuberías, que fueron pintadas de plateado como color estándar por indicaciones del gerente (excepto las tuberías contra incendios, que se mantuvieron rojas), se procedió a colocar las etiquetas de identificación. Estas etiquetas fueron instaladas siguiendo las especificaciones de la norma, a una distancia aproximada de 10 metros, de acuerdo con los diámetros de las tuberías en la planta, garantizando que fueran visibles y fáciles de leer. La colocación se realizó con la ayuda de algunos operarios asignados por los encargados del área para asegurar que se cumpliera con la normativa. La tabla 4 presenta la evidencia de la correcta instalación de las etiquetas.

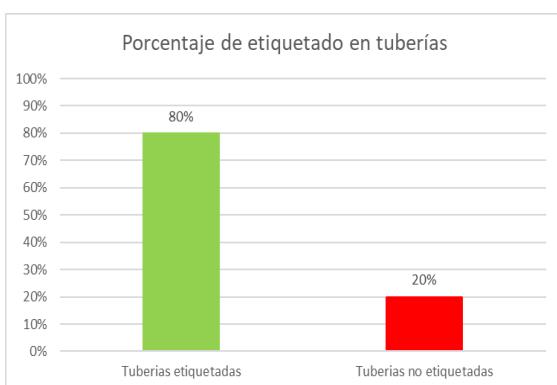
Figura 12. Porcentaje de cumplimiento de la norma

En la figura 12 se muestra la gráfica donde se observa que con la implementación de las medidas remedio planeadas, se logró etiquetar el 80% de las tuberías totales para las subáreas establecidas, rebasando el objetivo del 50% que se había establecido anteriormente.

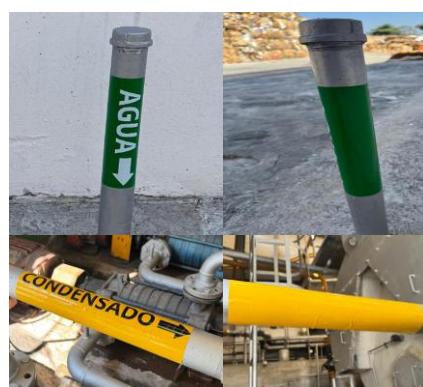
Figura 13. Cubrimiento total de las etiquetas

En la figura 11 se muestran ejemplos de los resultados obtenidos de como las etiquetas fueron diseñadas para cubrir completamente el contorno de las tuberías, garantizando el cumplimiento normativo.

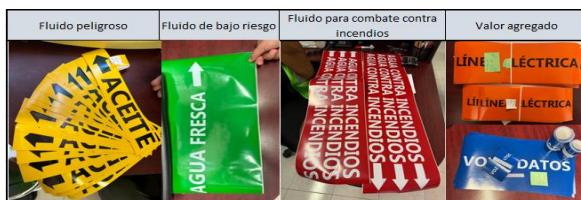
Figura 14. Colores contrastes para etiquetas.

Se muestra a continuación, en la figura 14 el cumplimiento de la aplicación del punto 7.2, agregando los colores de valor agregado para etiquetas de tuberías de línea eléctrica y voz y datos.

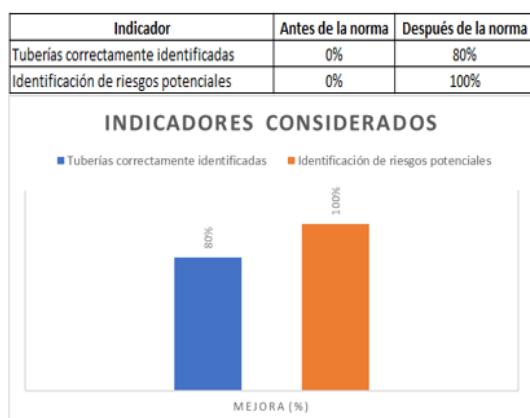
Figura 15. Indicadores antes y después de la implementación.

A continuación, en la figura 15 se muestran los indicadores que se tomaron en cuenta antes y después de la implementación de la norma, el primer indicador que se considero fue el de identificar que las tuberías estén correctamente etiquetadas, se observa que antes se tenía el 0% y al aplicarse la norma aumento a un 80%, el segundo indicador es la identificación de riesgos potenciales por los fluidos conducidos en las tuberías, antes se desconocía totalmente por los trabajadores que fluidos se manejaban en las tuberías en las zonas de trabajo donde tienen sus actividades diarias es por eso que se tenía un 0%, después de todo el procedimiento que se desarrolló y se aplicaron las etiquetas de identificación esto aumento al 100%.
