Estructura y caracterización de recubrimientos de galvanizado por inmersión en caliente de aceros de bajo carbono sumergidos en medio ácido

Structure and characterization of hot-dip galvanized coatings of low carbon steels immersed in acidic medium

En el presente trabajo se realizó el análisis estructural y de propiedades mecánicas (microdureza) en recubrimientos de galvanizado por inmersión continua en caliente sobre láminas de acero de bajo C, sometiendo a diferentes temperaturas en un baño líquido de Zn previamente inmersas en una solución de 1M de HCl y con tiempos de inmersión variables, con la finalidad de determinar las condiciones ideales en el proceso de galvanizado, obteniendo un nivel de dureza adecuada. Así mismo, se realizó un análisis instrumental por difracción de rayos X (DRX), identificándose el Zn con PDF [96-230-0115] de estructura cristalina BCC con 4.51% de cristalinidad y 1Å de tamaño de cristalito, y PDF [96-901-0309] con estructura cristalina FCC con 21.21% de cristalinidad y 2Å; se identificó Jarosita, demostrando que una inmersión en medio ácido provoca una hidrólisis de hierro y extracción de fósforo y azufre de la matriz de acero. El espesor de los rec

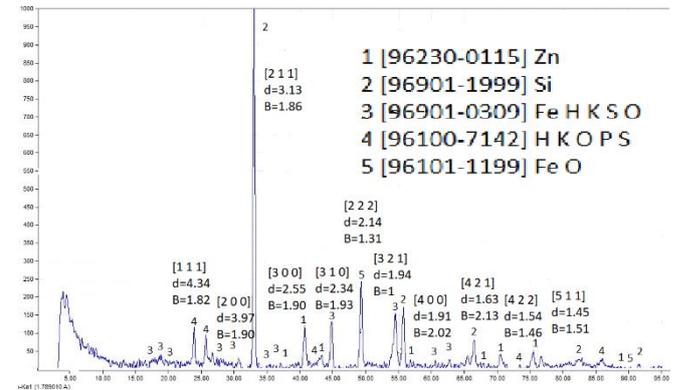
En la Figura 1, se presenta el difractograma de la muestra que contiene sustrato del acero estudiado recubierto con Zn, sometida a 60 segundos de calentamiento y en un medio ácido (HCL, 1 M) con un tiempo de 60 segundos de inmersión a una temperatura de 474 °C dentro del baño de Zn.

Figura 1.-Espectro de muestra 1 sumergida a 474°C.

Para el experimento 1, en la Figura 2, se identificaron 11 picos, y se indexaron, se enumeraron los PDF para conocer el contenido en cada pico, el Zn cuyo PDF es [96230-0115] con $d=2.55$ SC hexagonal con un parámetro de celda $a=5.1489$ Å, Si [96901-1999] con $d=3.13$ SC Cúbico con un parámetro de celda $a=5.4309$ Å, Jarosita [96901-0309] con $d=2.34$ SC hexagonal con parámetro de celda $a=7.3521$ Å, S [96100-7142] con $d=3.97$ SC monoclinico con parámetro de celda $a=7.4340$ Å, Fe [96101-1199] con $d=2.14$ SC cubico con parámetro de celda $a=4.3030$ Å, se calcularon índices de Miller para conocer su estructura cristalina como sigue: Zn [111] FCC, Si [311] Hexagonal, Jarosita [311] Hexagonal,

Hematita [111], se puede observar en el ángulo 2θ 41° se encuentra el Zn.

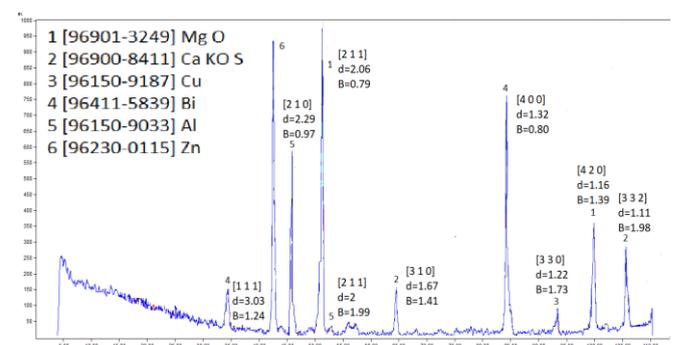
En la Figura 2, se observa en el difractograma de la muestra que contiene sustrato de acero con recubrimiento de Zn, donde se mantuvo un minuto de calentamiento y en un medio ácido (HCL, 1 M) con dos minutos de inmersión a una temperatura de 473°C. Se pueden observar diferencia en los espectros a comparación con la muestra 1, además encontrándose que esta pieza presenta mejores condiciones en su proceso de galvanizado. Para este experimento 2 representado en la Figura 3, se identificaron 10 picos, y se indexaron, el magnesio (Mg) cuyo PDF es [96901-3249] con $d=2.06$ SC cubica con parámetro de celda $a=4.1330$ Å, Ca [96900-8411] con $d=1.67$ SC ortorrómbica con parámetro de celda $a=6.557$ Å, Ag [96150-9187] con $d=1.22$ SC cubica con parámetro de celda $a=6.9670$ Å, bismuto de níquel [96411-5839] con $d=1.32$ SC tetragonal con parámetro de celda $a=4.197$ Å, aluminio [96150-9033] con $d=2.29$ SC cubico con parámetro de celda $a=3.240$ Å.

Figura 2.-Espectro muestra 2 sumergida 473°C.

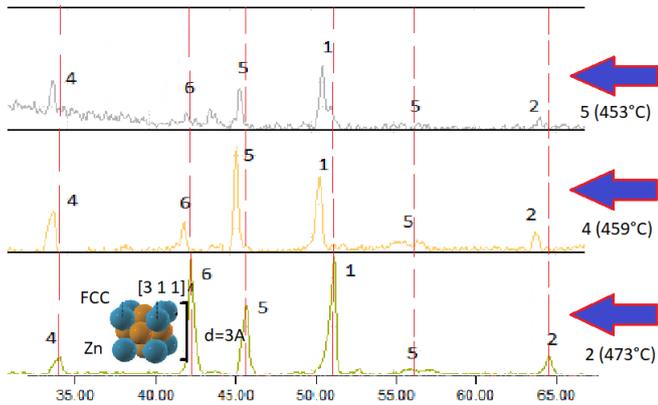
La Figura 3, representa las muestras 2, 4 y 5, donde se determinó la estructura cristalina utilizando el método analítico para una estructura cubica (Suryanarayana *et. al.*, 1998). Con base en lo anterior se estableció que su estructura cristalina es una cúbica centrada en las caras (FCC). También se determinó, que las fases con mayor % de cristalinidad son el 6 (27.77%), 1 (21.21%) y 5

(20%), se muestran en el espectro 2, a 473°C que es la temperatura del baño de Zn que presenta mejores propiedades cristalinidad, y menor hidrólisis de Hierro (Fe) (Jarosita).

Figura 3.-Tres muestras similares a diferentes temperaturas, #2 sumergida a 473°C, #4 sumergida a 459°C y #5 sumergida a 453°C.

En las Figura 3 y 4 se presentan los resultados de las probetas analizadas por difracción de rayos-X, como se puede observar en los difractogramas las probetas 1, 3, 6 y 7 (grupo 1) presentan ángulos similares de 2θ . Así mismo, las muestras 2, 4 y 5 grupo 2 son similares entre sí. Por ello se dividieron en dos grupos de análisis.

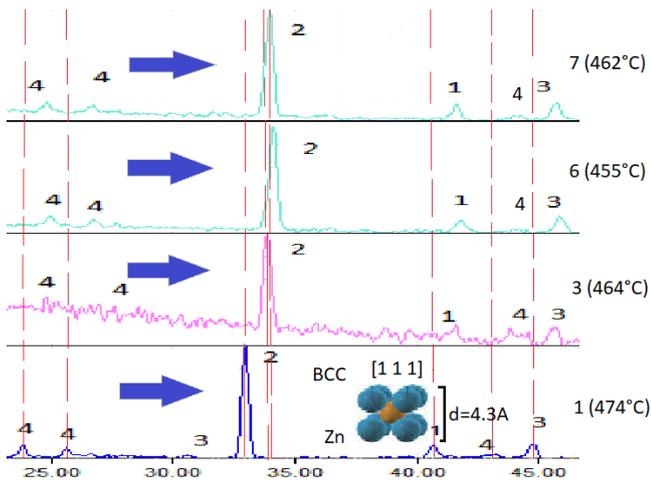
En la Figura 4, se determinó la estructura cristalina utilizando el método analítico para una estructura cubica de acuerdo a (Suryanarayana *et. al.*, 1998). Determinando que esta presenta una estructura cristalina cúbica centrada en el cuerpo (BCC).

Figura 4.-Cuatro muestras similares a diferentes temperaturas, #1 sumergida a 474°C, #3 sumergida a 464°C, #6 sumergida a 455°C y #7 sumergida a 462°C.

También, se presenta en el primer espectro, muestra 1 a 474°C, muestra 3 a 464 °C y muestra 6 a 455 °C, un aumento del ángulo 2θ , y por lo tanto, una contracción de la celda cristalina (Suryanarayana *et.al.*, 1998), mientras en el espectro de la muestra 7 a 462°C se observa que se vuelve a expandir un poco la celda, así mismo, los cálculos realizados muestran los espectros 3 y 6 que presentan una estructura cristalina BCC y la muestra 7 una estructura FCC.

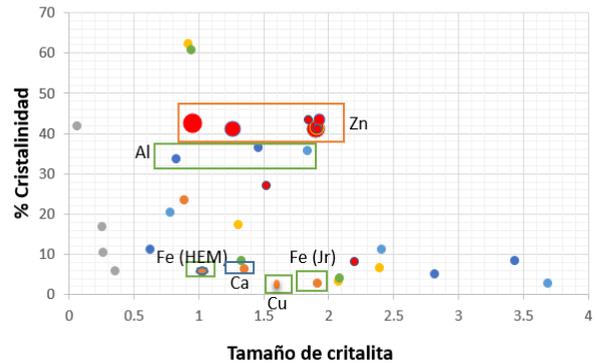
Figura 5.-Cristalinidad contra tamaño de cristallita.

En la Figura 5, se muestra la relación entre el tamaño de cristallita contra la cristalinidad. Como se puede observar las fases de hematitas y de metales base como el Cu se ubican en las zonas de muy baja cristalinidad no mayor a 10 %, en el rango de mediana la jarosita de 25 % y la de mayor cristalinidad la tienen el Zn arriba de 40%. Entre tanto, el zinc se encuentra en un tamaño de cristallita de rango de 0.8-2.0 Å, esa diferencia se da posiblemente por las variables que existen en el proceso de galvanizado y quizá con mayor importancia el tiempo de inmersión en un baño ácido.

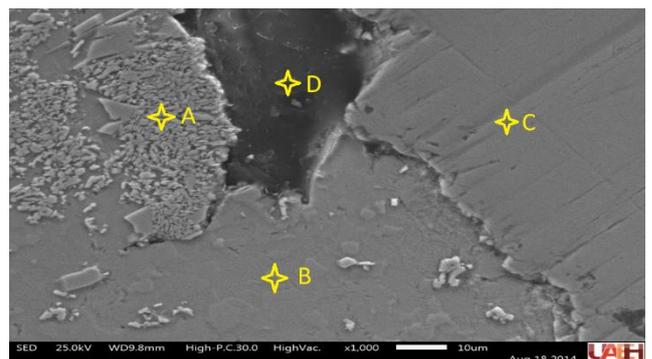
En la Figura 6, se presenta una imagen mediante electrones secundarios de una zona cercana entre la lámina de acero y el recubrimiento. Se analizaron 4 zonas (A, B, C y D) dentro de la muestra debido a las diferentes morfología presentes, con el objeto de conocer su composición química y observar también la diferencia en las morfología presentes. De acuerdo a los análisis obtenidos mediante EDS la zona A corresponde a compuestos intermetálicos Fe-Zn ricos en Fe compuestos formados por la disolución de la lámina, la zona B corresponde al Zn del recubrimiento, la zona C es el Fe de la lámina y la zona D representa una porosidad causada por el desprendimiento del recubrimiento de Zn. De acuerdo a las mediciones la capa de recubrimiento sobre la lámina se encuentra en el rango de 250 a 280 μm .

Figura 6.-Microfotografía de lámina galvanizada 1000x.

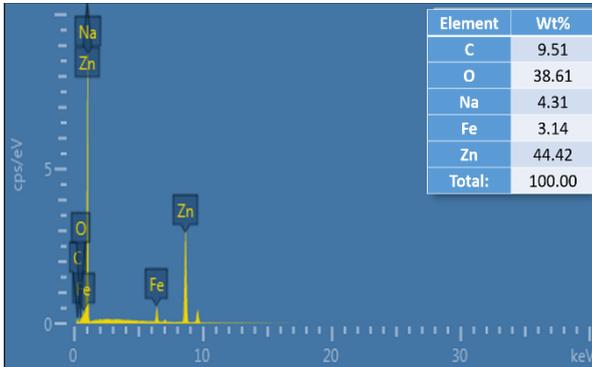
En la Figura 7, se muestra el espectro D, los elementos presentes en el material donde se observa como elementos mayoritarios el Zn, O, C y Fe, el Zn perteneciente al recubrimiento de galvanizado, el Fe y el C de la lámina, y el O de una porosidad.

Figura 7.- Análisis EDS de la zona D de la Figura 6.

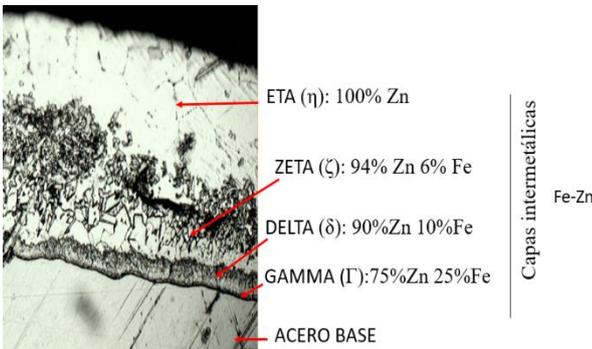
En la Figura 8, se muestra una fotomicrografía típica del recubrimiento de galvanizado, donde se presentan las diferentes fases que forman el recubrimiento, entre más cercana se encuentre del acero base el contenido de Fe es mayor (Marder, 2000).

Figura 8. Porcentaje de Zn y Fe de capas intermetálicas.

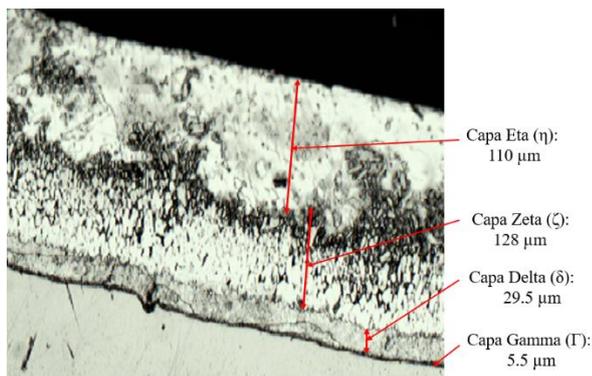
Para realizar las mediciones de las capas intermetálicas formadas durante la galvanización en caliente se utilizó el software Image-Pro, en la Figura 9 se muestra la fotomicrografía de la muestra #2, donde se puede observar las mediciones realizadas en las diferentes fases.

Figura 9. Medición de capas intermetálicas.
