## Conservación arquitectónica de pueblos mágicos: Huasca de Ocampo, Hgo.

## Architectural conservation of magical towns: Huasca de Ocampo, Hgo.

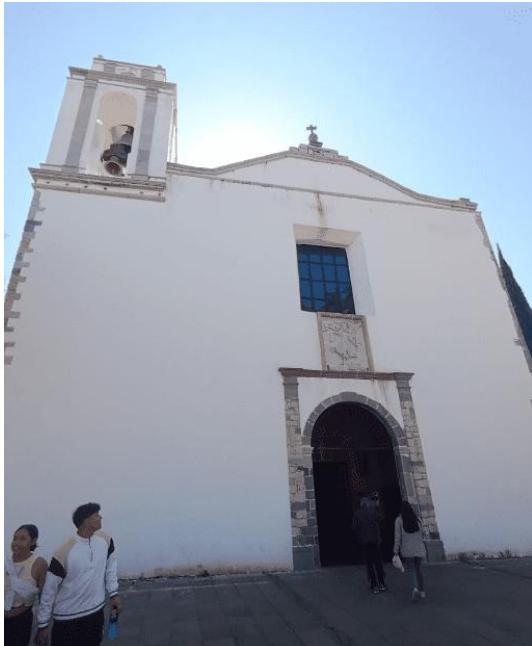
Imagen 1: Fachada de la parroquia de San Juan Bautista, 2024. Imagen de autoría propia.

La iglesia, cuyos muros son de mampostería reforzados por contrafuertes, que de acuerdo a Ramírez Ibarra (2014) son elementos arquitectónicos diseñados para transmitir cargas transversales de una estructura; cuenta con una nave rectangular sencilla. A esta última la cubre una bóveda de cañón corrido que, según Pedrera, J. y Fortea, M. (2013) no es más que una sucesión de arcos situados uno junto al otro, en su fachada principal se levanta una torre con campanario de dos cuerpos. Sus campanas datan de 1835, 1838 y 1886. Posee altares con estilos y estructuras mixtas, cinco son de madera al estilo barroco con finos tallados dorados. Los altares restantes, de estilo neoclásico elaborados en cantera.

La parroquia tiene como dependencias, la sacristía y antesacristía, bautisterio, cuadrante y un atrio de pequeñas dimensiones. Está limitado por una barda baja de mampostería que sirve a la vez de muro sostén en sus costados norte y poniente, debido a una depresión en el nivel de la vía pública (INAH, 2004).

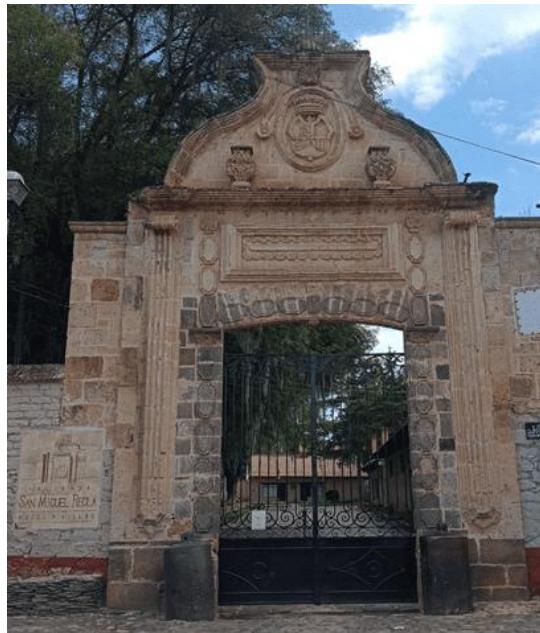
Imagen 2: Entrada de la Hacienda de San Miguel Regla, 2024. Imagen de autoría propia

La entrada de esta hacienda es un magnífico ejemplo de la arquitectura virreinal, concebida no solo como un acceso funcional, sino como un símbolo de prestigio y poder. Se trata de un portón de gran altura enmarcado por un arco de medio punto construido con dovelas de piedra bien trabajadas, que descansan sobre jambas sólidas. A cada lado, dos pilastras decoradas con relieves verticales simulan columnas adosadas y le dan un sentido de orden y simetría a la composición.

Se conserva la parte principal de la piscina, una capilla, una cúpula que forma parte de los patios y hornos utilizados para la extracción de plata. Actualmente utilizado como hotel y jardín de eventos. (INAFED, 2022). (Ver imagen 2)

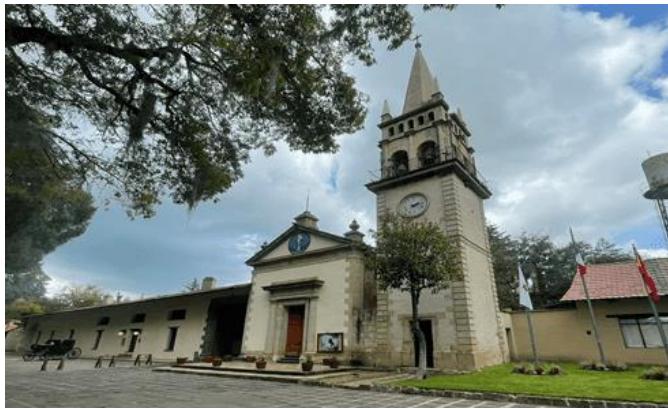
Imagen 3: Capilla de San Miguel Arcángel en la Hacienda de San Miguel Regla, 2024. Imagen de autoría propia.

La capilla cuenta con aportaciones barrocas, típicas del periodo colonial mexicano que de acuerdo a Castañeda (2018) fue una arquitectura que se enfoca principalmente en edificios religiosos, debido principalmente a la urgencia que tenían los españoles de evangelizar lo que llamaron la Nueva España. Su diseño muestra una fusión de elementos indígenas y europeos, con una ornamentación que caracteriza el barroco novohispano, que refiere a un estilo arquitectónico surgido en el siglo XVII de acuerdo a UNAM (2020) el edificio tiene una planta rectangular con una nave única, una cubierta a dos aguas a base de teja y una serie de capillas laterales que refuerzan la estructura y añaden profundidad al interior.

La fachada tiene un frontón triangular sin ornamentación en el timpano. Inmediatamente a la derecha de la entrada se alza una torre cuadrangular de dos cuerpos, en el primero se alojan cinco campanas y en el segundo existen cinco pequeños vanos con cerramiento de medio punto, sobre este cuerpo se alza una cúpula cónica alargada. (Loc. cit.) (Ver imagen 3).

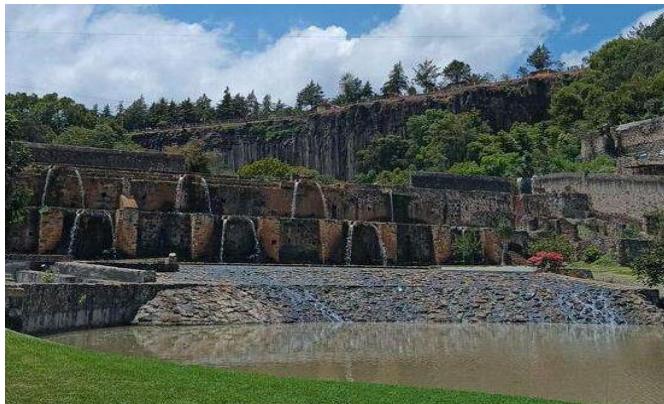
Imagen 4: Acueducto dentro de la ex hacienda de Santa María Regla. 2024. Imagen de autoría propia.

Es una de las estructuras más impresionantes del siglo XVIII construida entre 1760 y 1780. Otros lugares fueron el canal y la prisión, donde en otras épocas se encerraba a pacientes con sarampión. En este antiguo edificio hay laberintos y túneles ocultos que años atrás se utilizaban para transportar plata y oro. (INAFED, 2022)

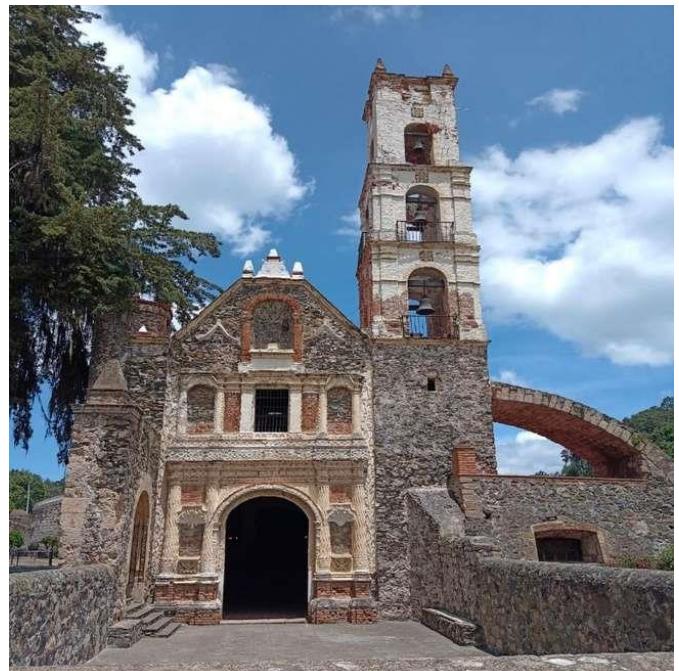
Imagen 5: Parroquia de Nuestra Señora de Loreto en la Hacienda de Santa María Regla, 2024. Imagen de autoría propia

En su vista principal, se puede observar un elemento importante del lado este de la parroquia, los cuales se separan de la pared, recayendo el empuje sobre ellos por medio de un arco de transmisión denominado arco arbotante.

Cuenta con un estilo barroco en su fachada, precedida de un pequeño atrio limitado por una barda. La nave de la parroquia es de una sola planta rectangular y el ábside es un medio hexágono, la planta está seccionada en cuatro cuerpos por medio de columnas, de las cuales las dos primeras se cubren con bóveda de lunetas y la tercera con una cúpula hemisférica con una linternilla. Los muros están cubiertos por mampostería y pintados al temple. (Loc. cit.)

La fachada principal de la iglesia se integra con dos cuerpos, el primero se encuentra en la puerta central concluida con arco de medio punto con doble arquivolta, la interior prolongada como continuación de la jamba que es cada una de las

columnas que sostienen el arco en un vano y la exterior sentada en las impostas, que de acuerdo al Instituto Nacional de Patrimonio Cultural (INPC, 2010) son superficies donde se apoyan los puntos de arranque de un arco o bóveda, de donde nace la formación de la curva.

Destacan en el vano dos columnas adosadas de fuste estriado que soportan el establecimiento. En el segundo cuerpo existe una ventana cuadrangular protegida por columnas y encuadrada entre otras cuatro columnas, dos por lado, que soportan un segundo establecimiento; en el tímpano se encuentra un nicho aconchado que aloja la imagen de Nuestra Señora de Loreto. (Ver imagen 5).

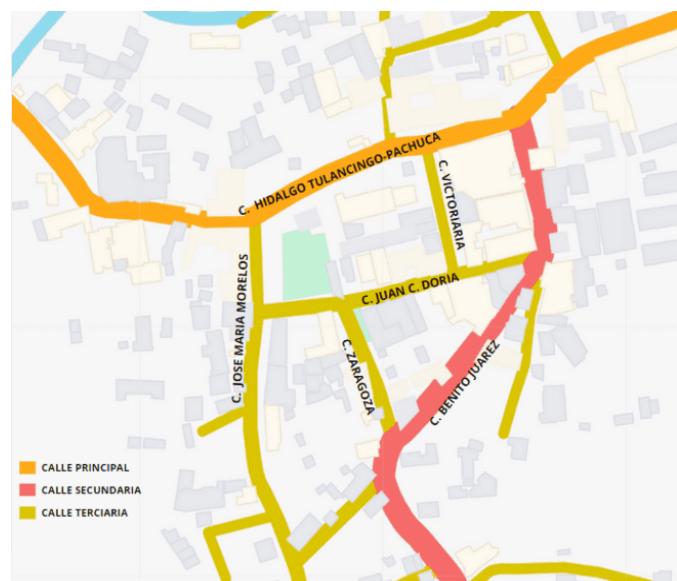
Imagen 3: Calles de Huasca donde se sigue un estilo arquitectónico, 2024.  
Imagen de autoría propia.

Los Pueblos Mágicos en México se presiden por regulaciones para preservar su identidad cultural y estética. Estas normativas son esenciales para mantener el nombramiento, ya que su incumplimiento puede resultar en su pérdida. Las especificaciones incluyen directrices sobre la imagen urbana. Estas abarcan la paleta de colores permitida para las fachadas, la simbología y la tipografía de los anuncios públicos. Sin embargo, no toda la comunidad local cumple con estas normativas dentro de Huasca. Esto es particularmente evidente al alejarse de las calles principales. En estas zonas, la arquitectura presenta variaciones significativas respecto a la imagen tradicional que se busca proteger. El mapa 3 se incluye para ilustrar esta divergencia. Su propósito es identificar visualmente la Avenida Principal (donde se concentra la aplicación de la normativa y se mantiene una imagen cohesionada) y contrastarla con las calles secundarias y terciarias, donde el cumplimiento es irregular o nulo, lo que demuestra la falta de aplicación uniforme de las reglas. (Ver mapa 3).

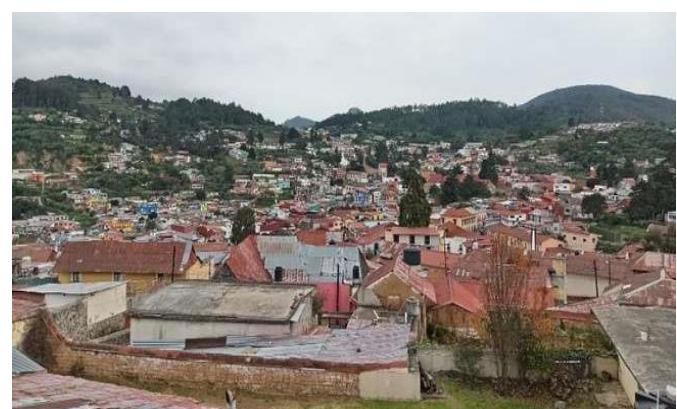
Imagen 7: Vista aérea de Mineral del Monte donde se sigue un estilo arquitectónico, 2024. Imagen de autoría propia.

La coherencia en la tipología arquitectónica y en los elementos estéticos de Mineral del Monte contrasta marcadamente con la heterogeneidad encontrada en Huasca. Este ejemplo sirve para demostrar que es posible lograr una imagen urbana uniforme cuando existe un mayor control y adherencia a las normativas establecidas. (Ver imagen 7 y 8).

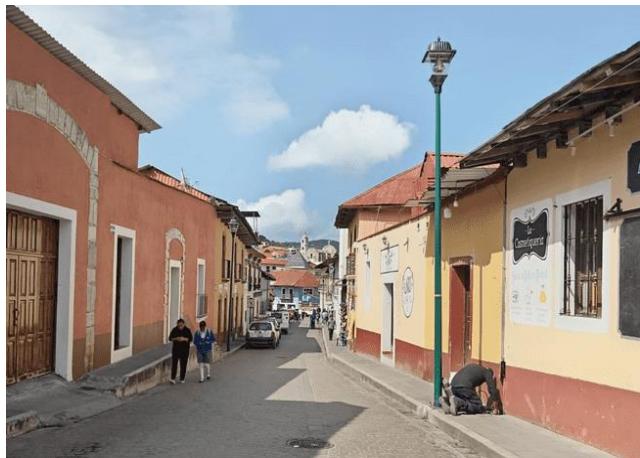
Imagen 8. Calle secundaria de Mineral del Monte donde se sigue un estilo arquitectónico, 2024 Imagen de autoría propia.
